立山池塘保護対策調査報告書

(第二報)

計画機関 富 山 県

実施機関 社団法人 日本林業技術協会

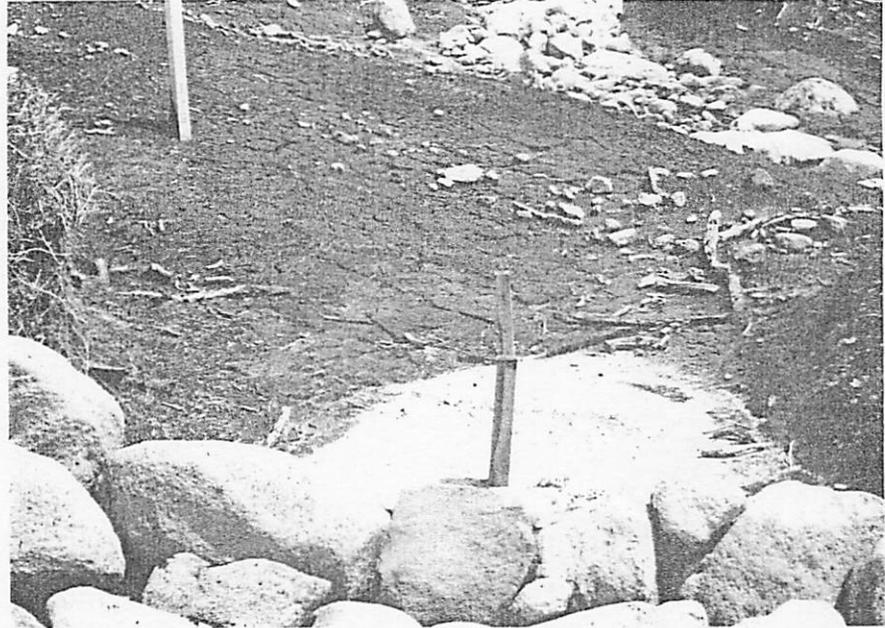
植生孤立型のところに粗石積工を行った。第4回の測定によればA杭(工作物直後)で6.5cmの堆積深を記録しており、土砂留の役は一応果たしているが、その堆積範囲は狭く、B杭(工作物後方1mに設置)迄しか及んでおらず、第6回測定ではB杭のところでは逆に1.4cmの侵食を記録している。

工作物を設置したところは植生孤立型であり土砂の移動量の多いところではあるが、粗石積工は隙間が大きいと高さが高くないためなどによって土砂を長期にわたって安定状態にしておくには適当でない様に見られた。(写真1参照)

写真1 試験施工箇所 No.1 粗石積工
粗石積工は隙間が大きいと高さが高くないため土砂が溜りにくい。

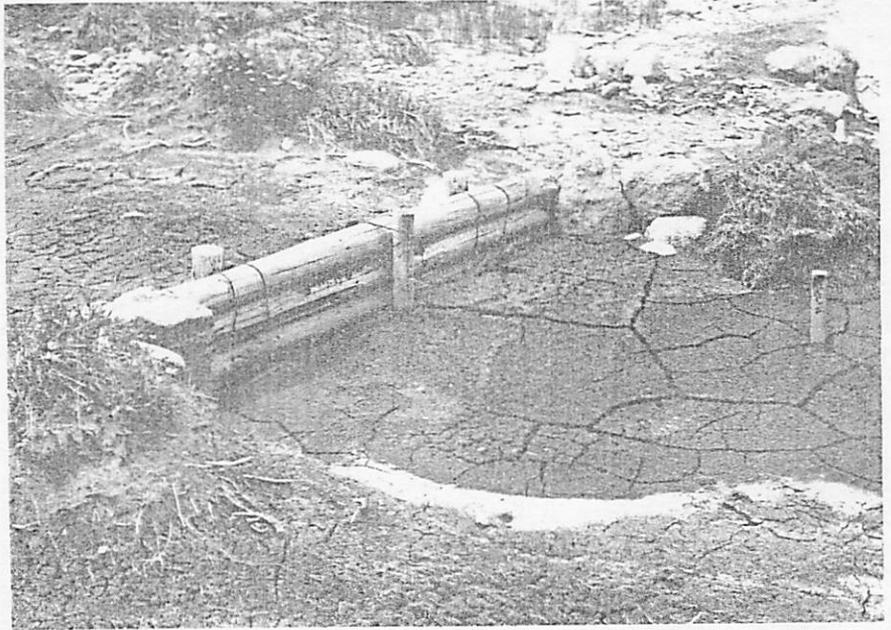
植生孤立型で移動土砂量の多いところに設置した丸太積工である。工作物有効高40.5cm、有効幅130cmという比較的大きなものである。丸太も径7~10cmと太めのものを使用した。

A杭における堆積深は第4回16.9cm、第5回17.5cm、第6回18.8cmと増えつづけ土砂堆積範囲は3~3.5㎡にも達している。まだ堆砂容量に余裕があることから今後も増えつづけると思われる。(写真2参照)

写真 2 試験施工箇所 No.3 丸太積工
 No.1の近くに設置したもの。堆積深 17cm, その後も土砂の堆積が進んでいる。
 (7月8日撮影)

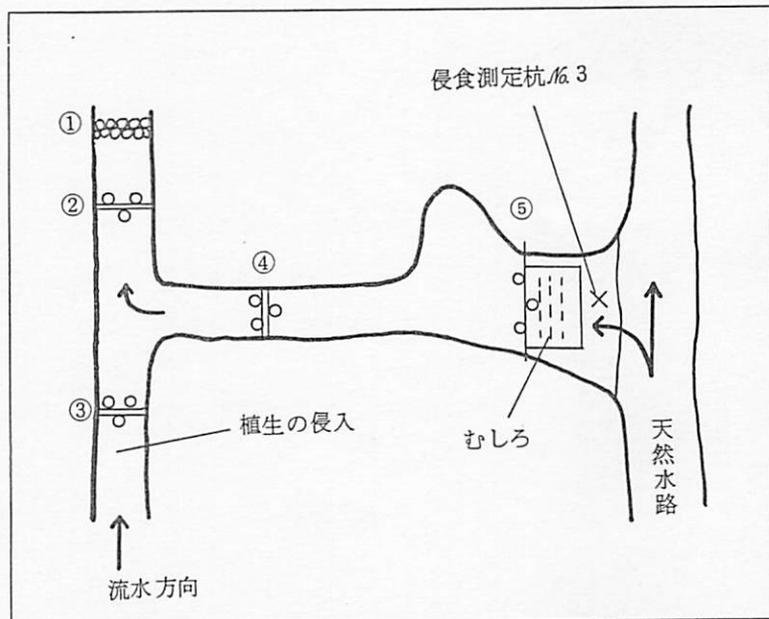
試験施工箇所 No.4

土砂段差型のところに丸太積工, 粗石積工を階段状に設置したものであ

る。この施工箇所の上には大きな天然の水路があり雨量が多いとき、融雪時にはここからの溢水が流入する。

その水量は多く侵食量は既に 5.7 cm に達している。(侵食土砂測定杭 No. 3)

①の粗石積工には土砂が殆んど溜っていない。

②の丸太積工では土砂堆積は 8 cm あるが堆積範囲は狭い。

④の丸太積工は一度は底が掘られて穴があいたが土砂の供給が多いので第 4 回測定時には塞っている。

⑤の丸太積工は土砂の堆積が多く第 4 回測定時にはすでに満砂状態であるが大量の流水による土砂のかく乱がひどく安定していない。そこで第 6 回測定時にむしろ張工を施して土砂の安定化を図ることとした。

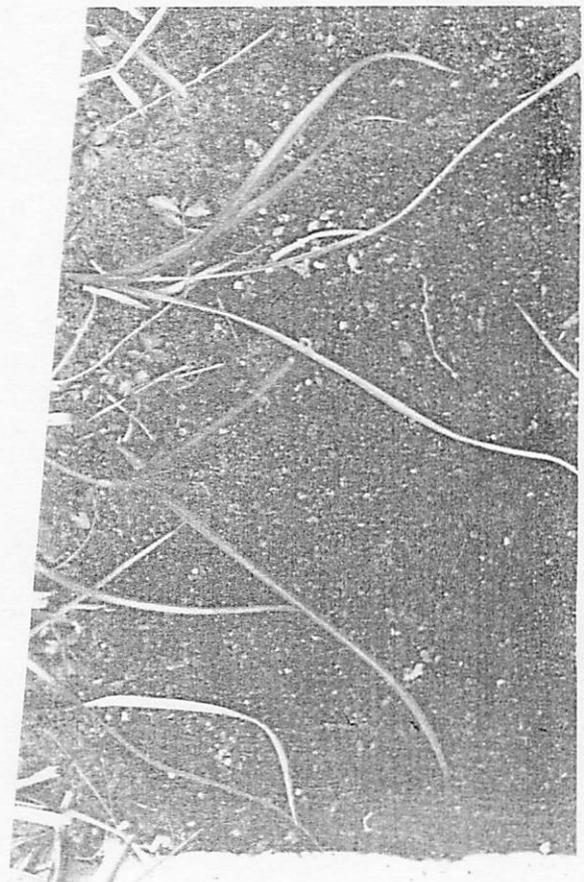
③の丸太積工は第 4 回測定時においてすでに満砂状態になっており第 5 回の測定時には側方からササ、ショウジョウスゲ、チングルマなどが侵入しているのがみられた。(写真 3 参照) 植生の侵入は②、④にも若干見られる。

写真 3 試験施工箇所 No. 4-③
丸太積工によって堆砂した箇所に
ショウジョウスゲ、チングルマな
どが側方から侵入してきている。
(8月7日撮影)

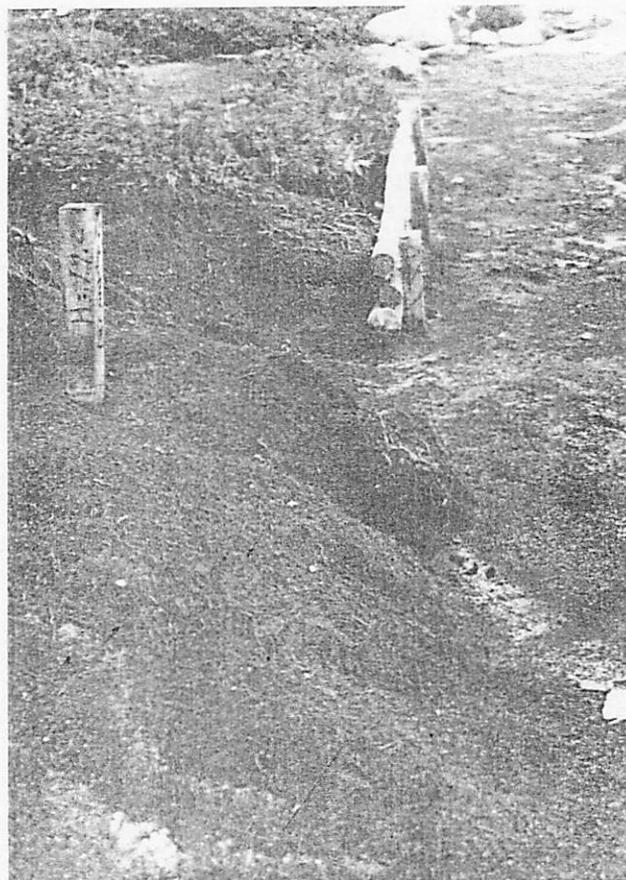
土砂の堆積はないが地物と工作物の接着部にあった僅かなすき間が塞がっていることやこの工作物のすぐ横で土砂の滑落が見られた（写真4参照）ことなどから一応の働きはしているようだ。

写真 4 試験施工箇所 No 5
歩道側方の土砂滑落を止めるため
に行なった丸太積工。
手前に土砂の滑落が見られる。
（8月7日撮影）

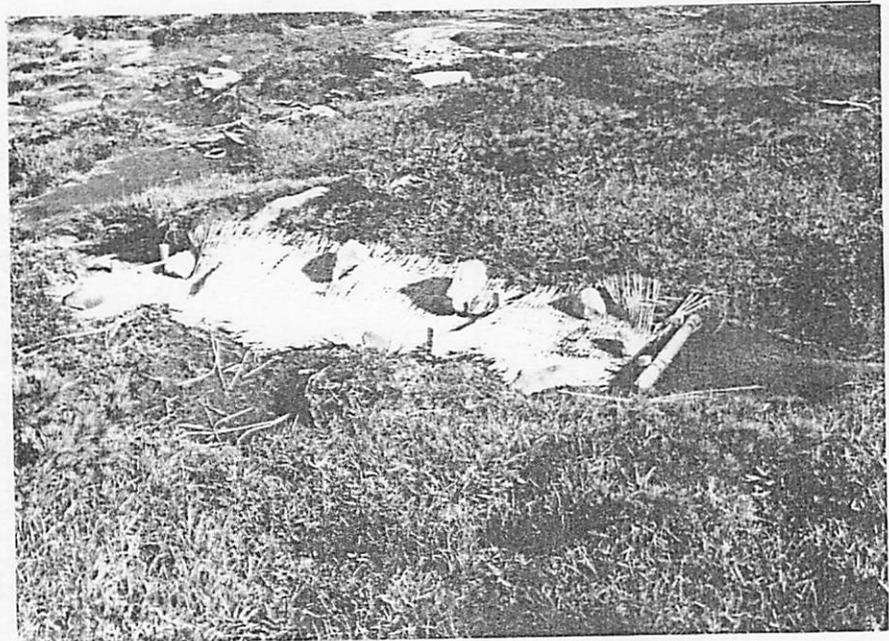
①, ②は第4回測定時にはすでに満砂しており堆積土砂も安定している。
③は第6回測定時に堆積深が0.2cmから5.2cmと急に増えており近い将来満砂すると思われる。この①～③の堆砂部を使って植生導入の試験を行う

写真5 試験施工箇所 No.7 ①～③
丸太積工によって土砂を堆積させたところに
①むしろ張工、播種 ②むしろ張工のみ
③放置とし 今後の推移を見守る
(10月7日撮影)

こととし、①の堆積部には附近の植生から採取した種子を播種し、むしろ張工によって被覆した、②の堆積部にはむしろ張工のみ、③はそのままとし、今後の推移を見守ることとした。(写真5参照)④⑤は第4回測定時に底掘れが見られた。約3ヶ月経っても塞がる気配が無かったので第6回測定時に石を詰めて補修した。

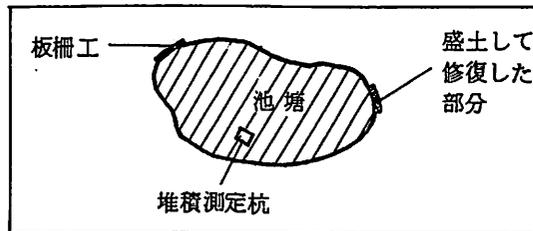
試験施工箇所 No 8

池塘の堤の修復のため板柵工と盛土工を行った。盛土部の破壊が心配されたが今のところ無事である。堤の修復によって常時湛水することを期待したが観察した限りでは降雨後数日を経ずして流亡してしまう。修復部からの漏水も若干はあるだろうが、大部分は浸透してしまうようである。

出口を塞いだため、池塘内に流入土砂が堆積することを心配していたが現在のところ少ないようである。

板柵工のところでの土砂の堆積は増えつづけ第6回測定時には0.8 cm になっているが堆積測定杭設置部では逆に1.7 cm減っている。おそらく池塘内の土砂が僅かな高低差のために移動したものであろう。

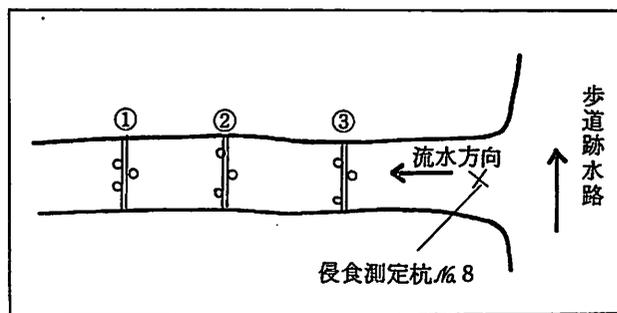
試験施工箇所 No 9

この箇所は普段は流水はないが雨量が多くなると大量に流れるところである。平均勾配9°と比較的急なため流速が速いことと相まって工作物によって折角堆積した土砂は不安定な状態にあり植生の侵入への望みはうすい。堆積土砂の乱れは①の板柵工において最も顕著である。

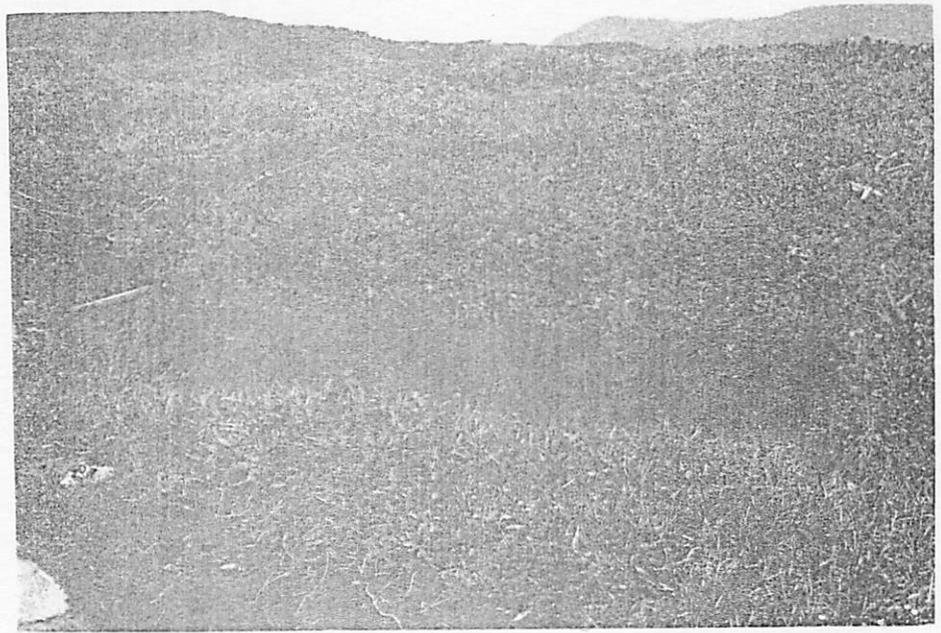
板柵工によって池塘の堤の修復をした。No 8 とほぼ同様の結果がみられる。(写真6参照)

写真 6 試験施工箇所 No.10
堤を板で補修した池塘
(8月7日撮影)

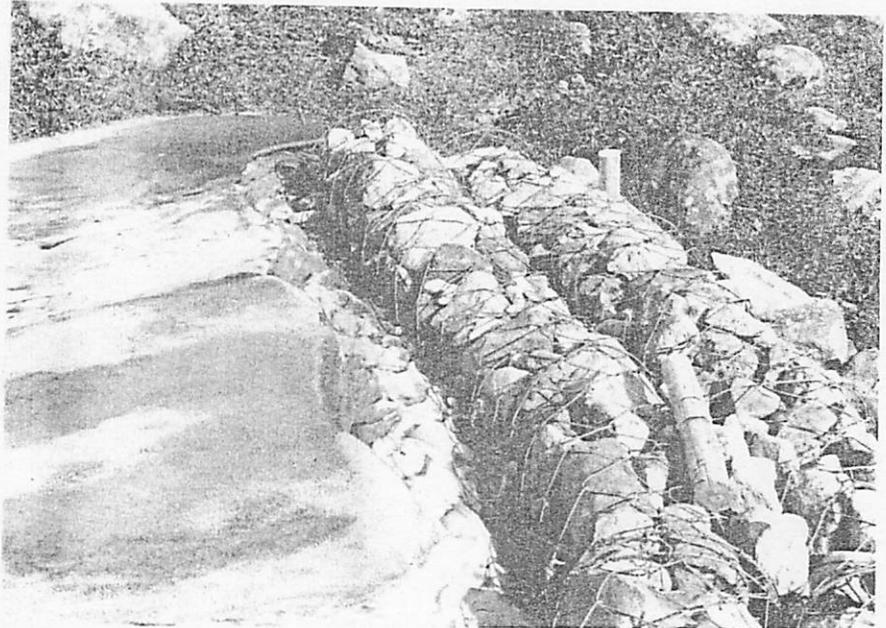
試験施工箇所 No. 11

道路排水溝の放水口から流れ出た大量の流水が地面に深い溝を掘って50mほど進んだ後、急に拡散して扇状地形を形成しているところである。そこに蛇籠工を設けて大量の土砂の処理を行うことを目的とした。蛇籠の直径は45cm、有効高は30cmである。半径4.5m、弧長9mに並べた。天狗平での試験施工工作物のうちでは最大規模のものである。(写真7参照)

第4回測定時に土砂堆積深10cm、第5回15cm、第6回20cmと大量

の土砂が堆積しつつある。蛇籠工の左端から水、砂が流出しているのでむしろ籠工で補修した。むしろ籠工とは附近の頭大の粗石をむしろでくるみ、蛇籠の様な格好にしたものである。

道路排水溝の放水口より50m下ったところに設けた。大量の流水を拡散させ、流速を減じる目的である。土砂の堆積は非常に多い。

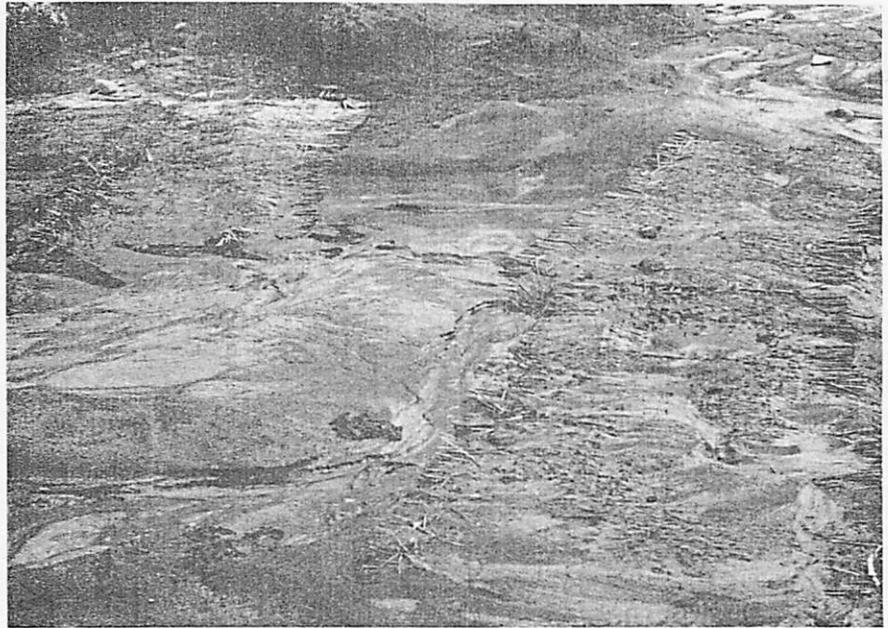
写真 8

下部に行くに従いむしろ枚数を少なく、更にむしろとむしろの間隔を広げて施工するようにした。むしろによる土砂の堆積は予想以上に多くその深さは $\frac{2\text{cm}}{0 \sim 5\text{cm}}$ ほどもあった。(写真8参照)むしろとむしろの間隔が1枚(90cm)の場合、その間の土砂の堆積深はほぼ一様であった。むしろとむしろの間隔が2枚(180cm)程度の場合は下部のむしろの影響による土砂の堆積がやっと上部のむしろに届く状態であり、3枚以上になると離れすぎて土砂の堆積が連続しなくなるようである。下部のむしろから離れるほど堆積土砂は乱れており比較的安定しているのは、むしろ1枚分程度であるようにみうけられた。

試験施工箇所 No.12
むしろ張工
かなりの量の土砂が堆積
している。
(7月8日撮影)

むしろの押さえには、長さ20cm程度の8番鉄線をU字型に折り曲げた目串をむしろ1枚につき6～10箇所差し込んだ。しかし金網で被覆した9枚を除いた13枚のうち4枚が水、風の影響を受けてめくれてしまっていた。特に枚数が少ないむしろ張工のところほど被害の程度が激しく、また流路にあたっているところも“めくれ”が激しい。第4回の測定時に“めくれ”を直し、石を載せて補強しておいた。植生の侵入は現在のところみられない。第5回の測定時には堆積土砂部に発芽しているものがいくつかみられたが第6回の測定時には消失していた。むしろの下では縁のところが発芽をしたものが多少みられたがやはり消失していた。

第6回の測定時に上部・中部・下部のむしろ各1枚に播種して今後の変化を観察することにした。

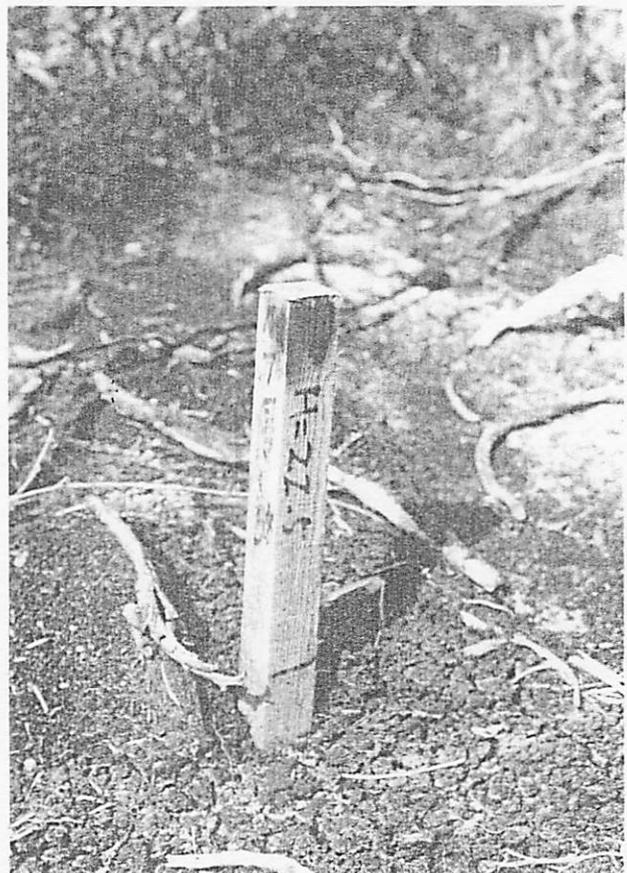
侵食土砂量測定杭 No.7
(7月9日撮影)

植生被害型別の侵食程度を最終(第6回)の測定結果からみると侵食が多いのは、植生孤立型(No.1-3.30cm, No.2-2.25cm)土砂段差型(No.3-5.65cm, No.4-2.10cm, No.11-2.5cm)局所混交型(No.7-3.20cm)となっている。逆に侵食が少ないのは、草地上(No.6, No.9いずれも0.0cm), 線的滑落型(No.5-0.40cm, No.8-1.15cm)である。この結果は、植生が少ないほど言い換えれば裸地化が進むほど、侵食が多いことを如実に示している。

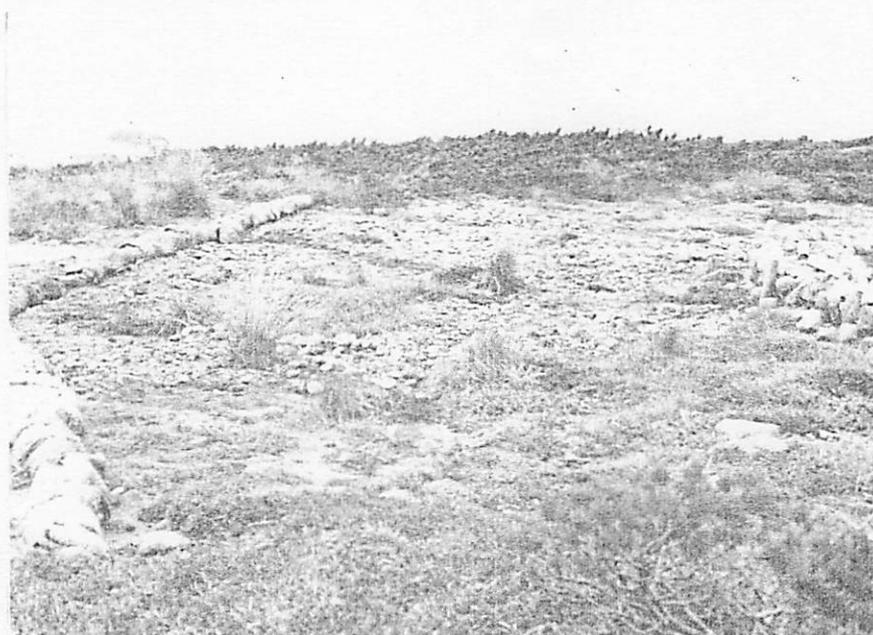
写真 12

右 蛇籠工

左 むしろ籠工

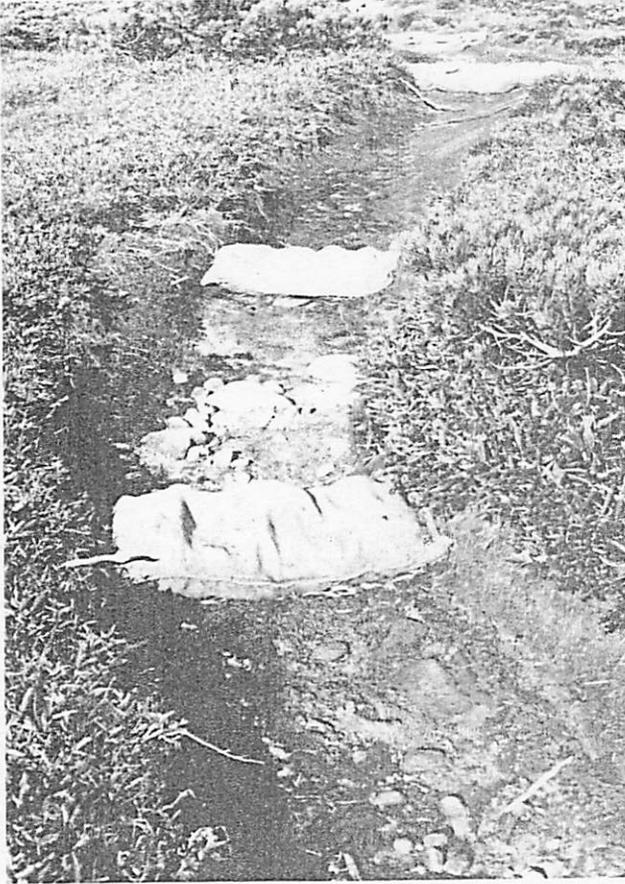
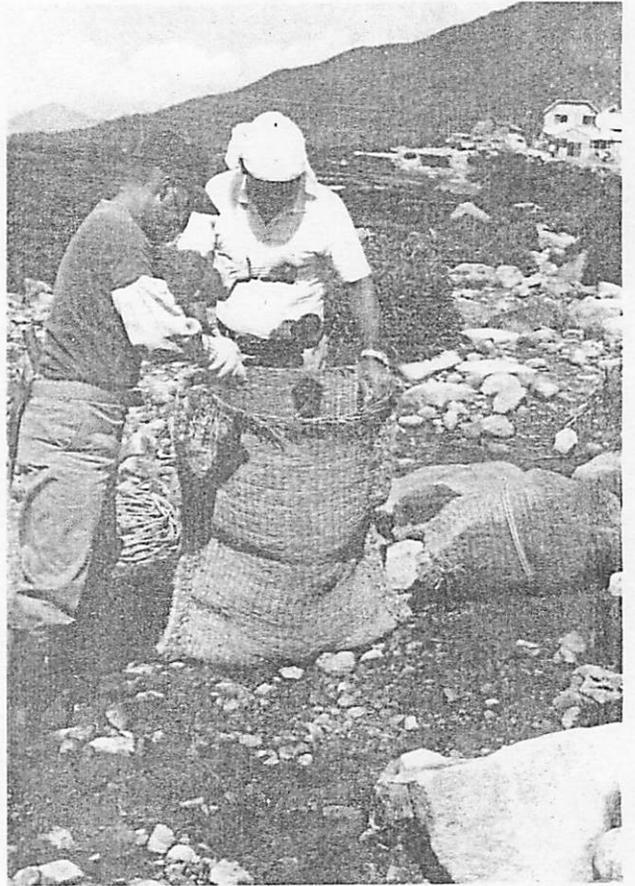
写真 13

狭い線的滑落型のところへ設けた。
