立山池塘保護対策調査報告書

(第三報)

昭和54年12月

実施機関 社団法人 日本林業技術協会

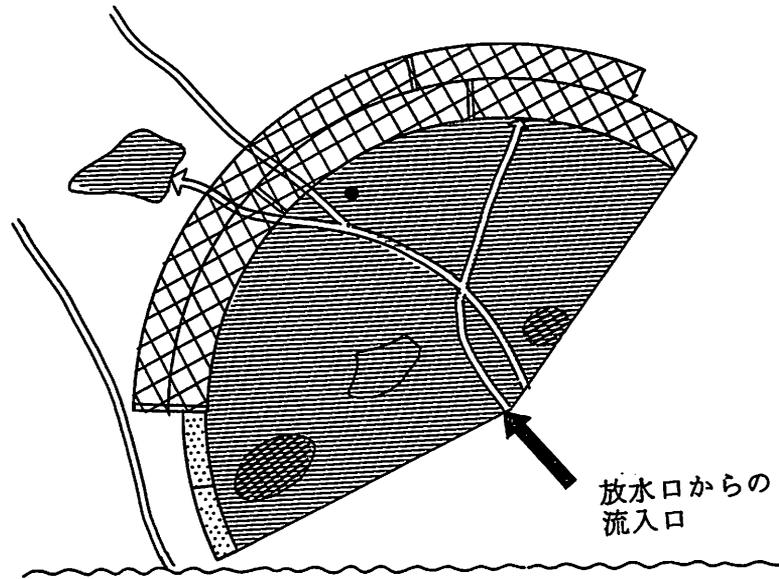
道路排水溝の放水口から流れ出た大量の流水が土砂とともに拡散したところで、ここに蛇籠工を設けて大量の土砂処理を目的とした施工地である。

土砂の堆積は有効高30 cm に対してすでに満砂に近い状態にあり、前年度より約5 cm 程度増加し堆積面も比較的安定しており、蛇籠工の効果が現われている。しかしながら放水口から流出される水量が多く、蛇籠工の工作物ほぼ中央部が水道となり下方に流出し、小さな土砂の堆積面を作っている。

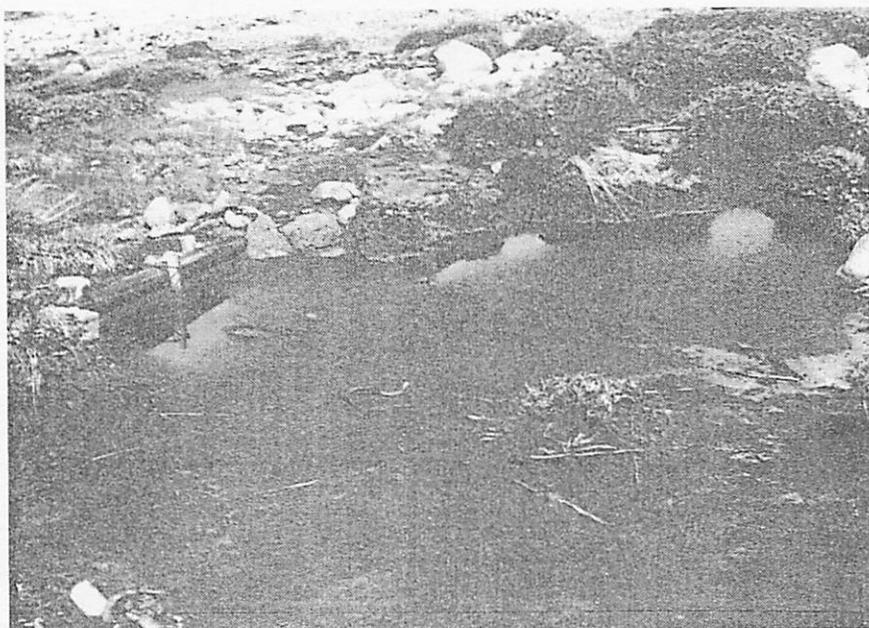
写真1 (9月19日撮影) 以下同日撮影
施工箇所No.3丸太積工

自然水路からの土砂流入よりも側面斜面全体からの
流入型で堆積量も多くなっている。

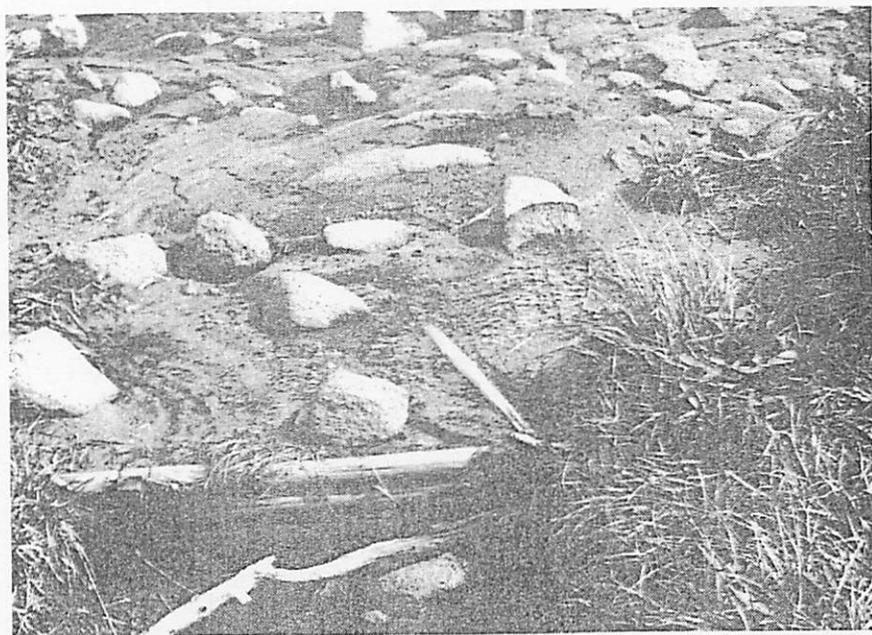
写真2 施工箇所No.4-5丸太積工

4-⑤ 丸太積工で最上流部にあることから土砂量も多く満砂状態となり、昨年度むしろ張りを実施したが、今年すでにむしろの半分が土砂に埋れている。

自然水路の最上部に施工した丸太積で土砂量も多く
昨年実施したむしろ張の土にも土砂の堆積が見られ
る。

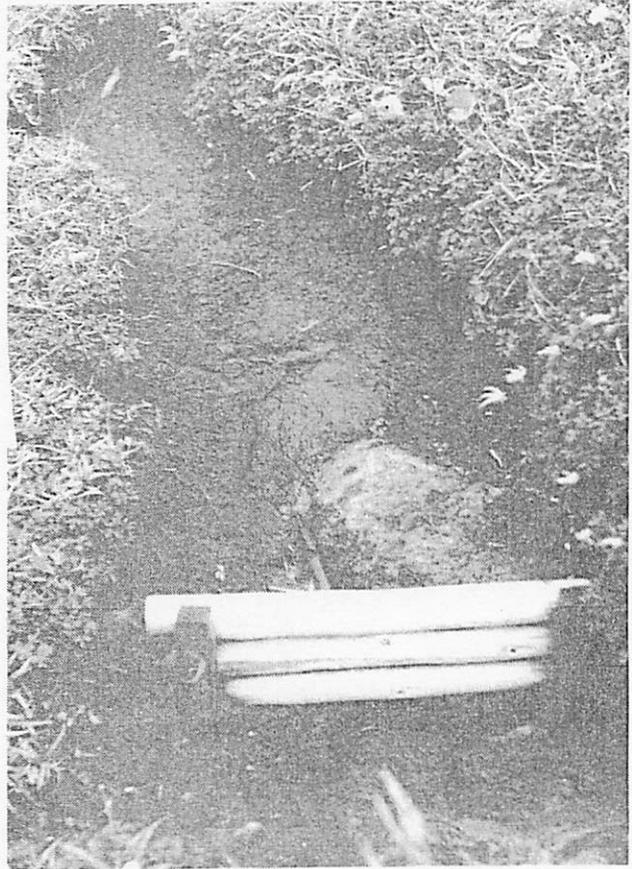
写真3 施工箇所No.6丸太積工

前年度丸太の下部に幅10cm深さ30cmの穴があげられ、それを塞がず経過を見ることにしたものであるが、丸太の下方の穴は依然として塞がれず、土砂の堆積はなかった。一たび穴をあげられると容易に回復せず、却って拡大することを示している。

自然水路に設置した丸太積工であるが流水による侵食で底抜けし、土砂の堆積が全く見られなかった。

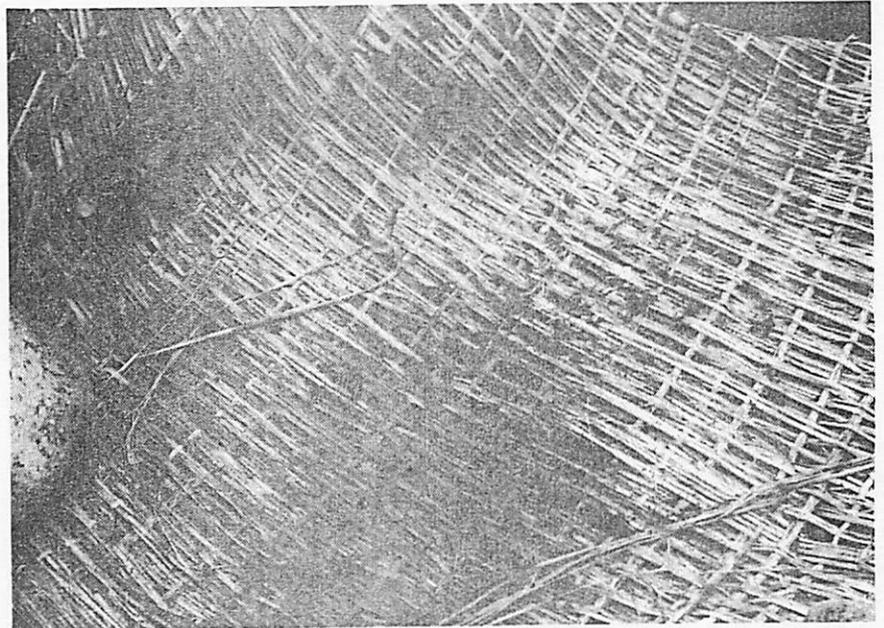
写真4 施工箇所No.7-1むしろ張工

7-① 52年度に土砂堆積が満砂となり安定したことから、53年度はむしろ張りをして種子を実播し植生の導入を計った箇所で、むしろ上に約16cmの土砂の堆積が見られ、且今回チングルマ、スゲ属(Carex)等の植生が見られ、将来が期待されるが土砂の堆積が気になる。

丸太積工による施工で堆積面も比較的安定し前年むしろ張工を実施した。今年チングルマ、スゲ属の植物進入が見られた。

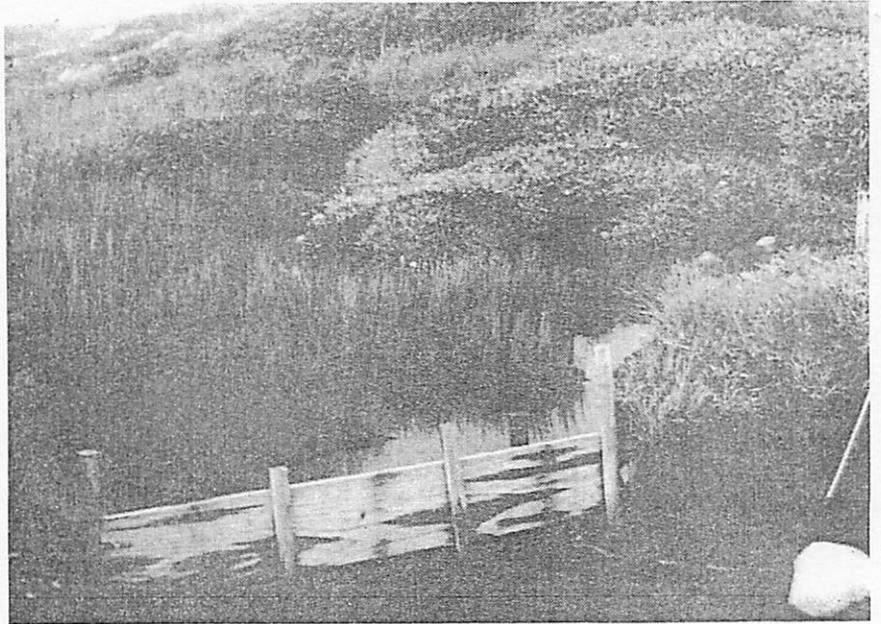
写真5 施工箇所No.10板柵工

土砂の堆積状況は施工時点とあまり変化していないと思われ、板柵によって水及び土砂の流出は全くなく、完全に止められて全面湛水しており、植生は水面の約80%程度を占めており前年度より多くなっていた。

池塘の堤を板で補修した箇所がよく水止めされており、水も全面に溜っている。池塘内の植生も昨年より多くなっている。

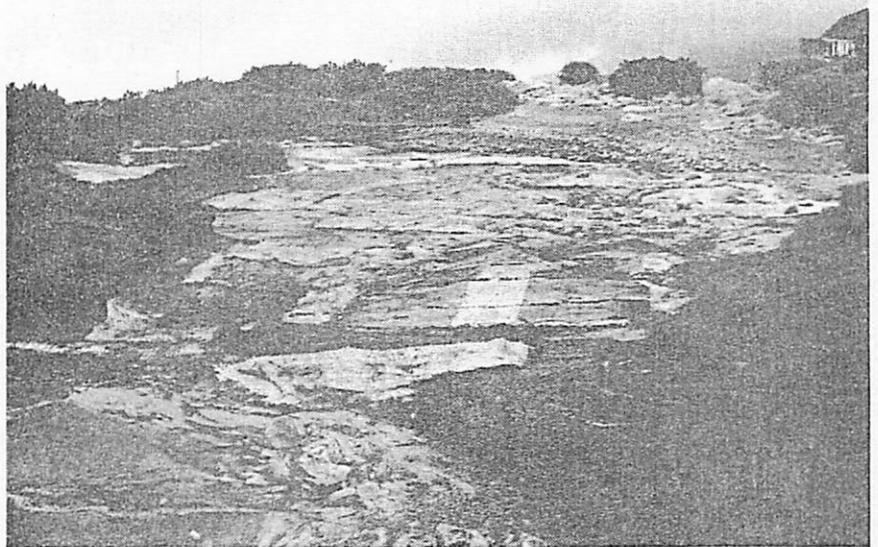
写真6 施工箇所No.12むしろ張工

しろの下が約3～5cm 侵食され水道^{みずあち}となっている所が多い。平坦地で安定しているように見えるが、当地区は段丘状の落差のある斜面の真下であり、水の集中と流速が大きいためと思われる。またむしろ張で全面被覆、ちどり型、金網被覆など方式を変えて施工して見たがその方式別の効果の差違は全くなかった。

歩道跡の平坦な裸地面に施工した箇所であるが上段斜面からの流水が多く、侵食され、自然水路を作っている。

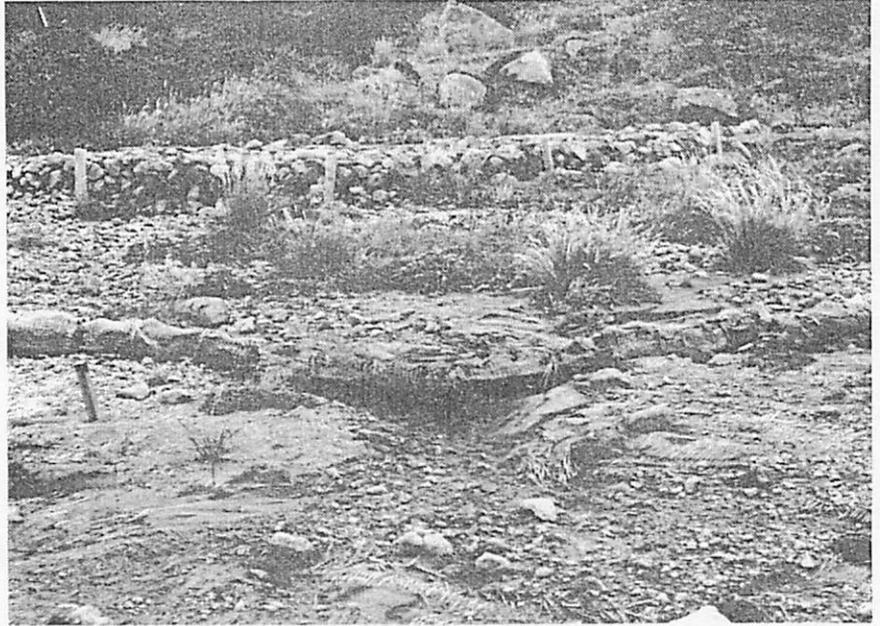
写真7 施工区I 蛇籠工, むしろ籠工

放水口下の施工箇所で上段の蛇籠工は土砂の堆積, 流水の拡散効果が見られるが下段のむしろ籠工は中央部が侵蝕され下段へ土砂が流出している。

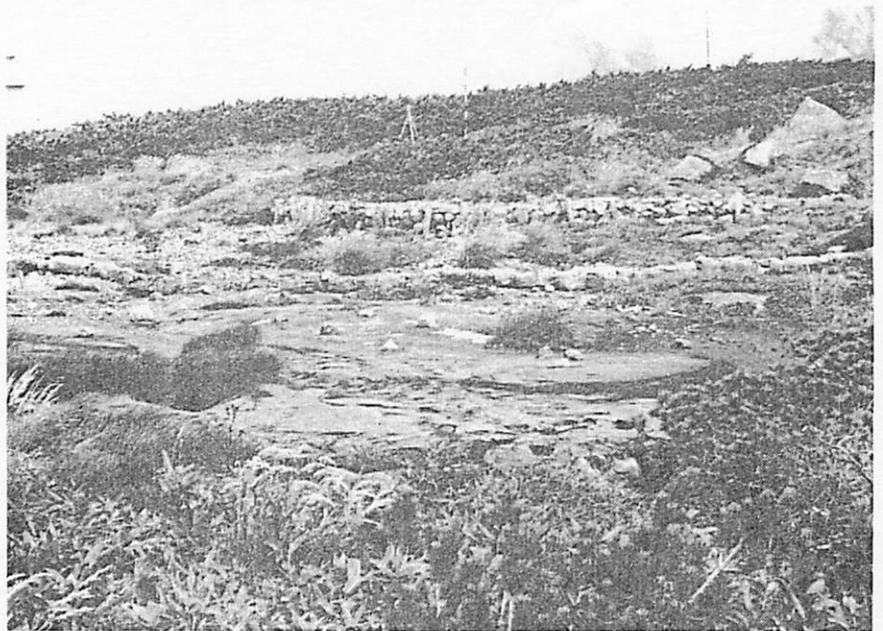
写真8 施工区I むしろ張工

施工区最下段の平坦な裸地面にむしろ張工を行なったが上段のむしろ籠工の侵蝕により土砂が流入し, 大部分のむしろ上に土砂が堆積している。

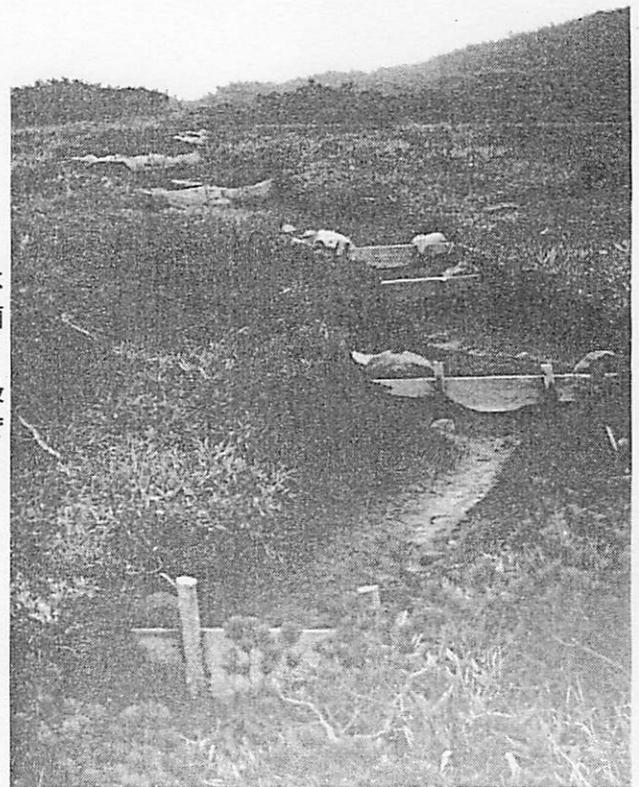
写真9 施工地Ⅱ ⑦~⑫
板柵工, むしろ
籠工

自然水路の線的な所に階断状に数箇所施工した所で、施工区Ⅱ内では最も良い堆積状況であった。

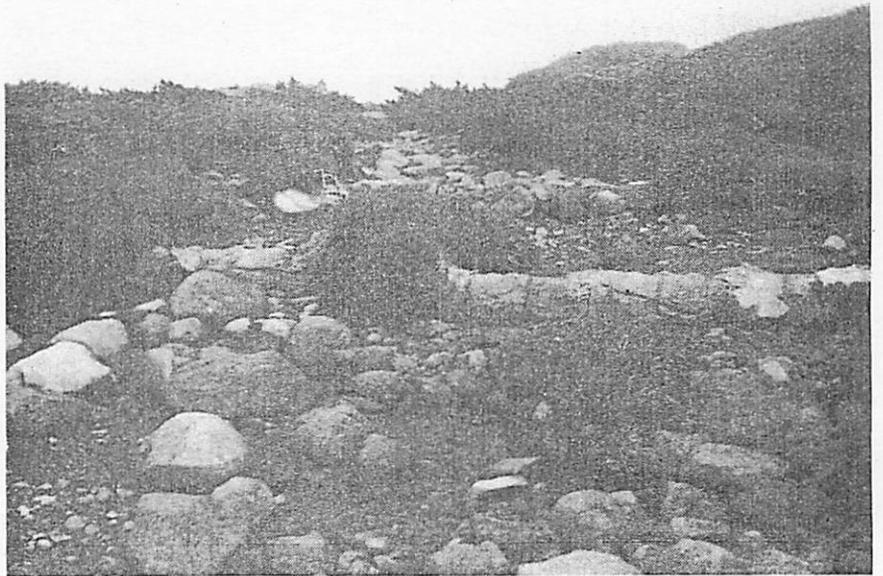
写真10 施工地Ⅱ ⑬～⑮ むしろ籠工

旧歩道跡の裸地部に施工した箇所であるが大きな石が多く地面が一定でないため堆積効果はあまりなかった。

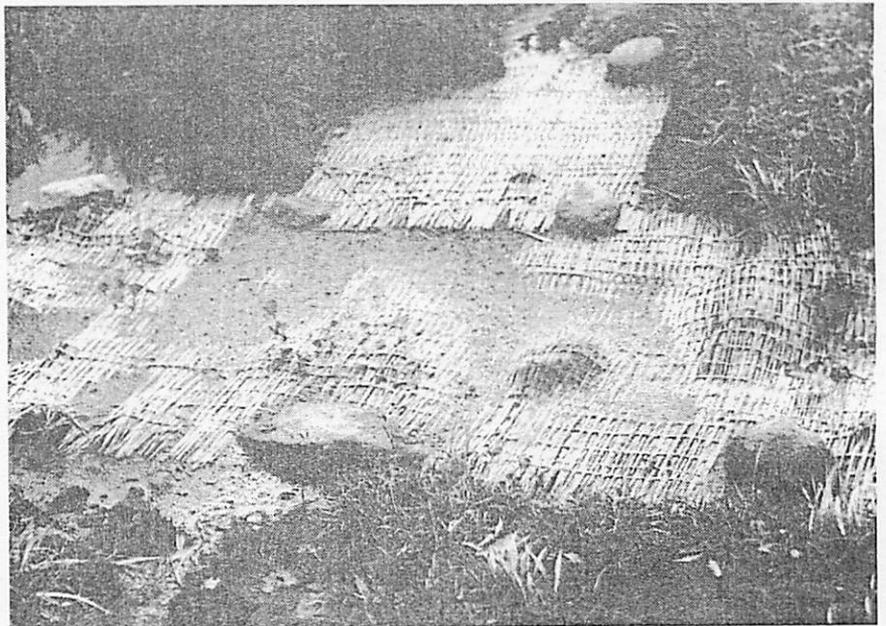
写真11 施工地Ⅱ むしろ張工

4 m²程度の裸地面をむしろで覆った所で大部分が埋土されているがイワイチョウの植生が見られるようになった。

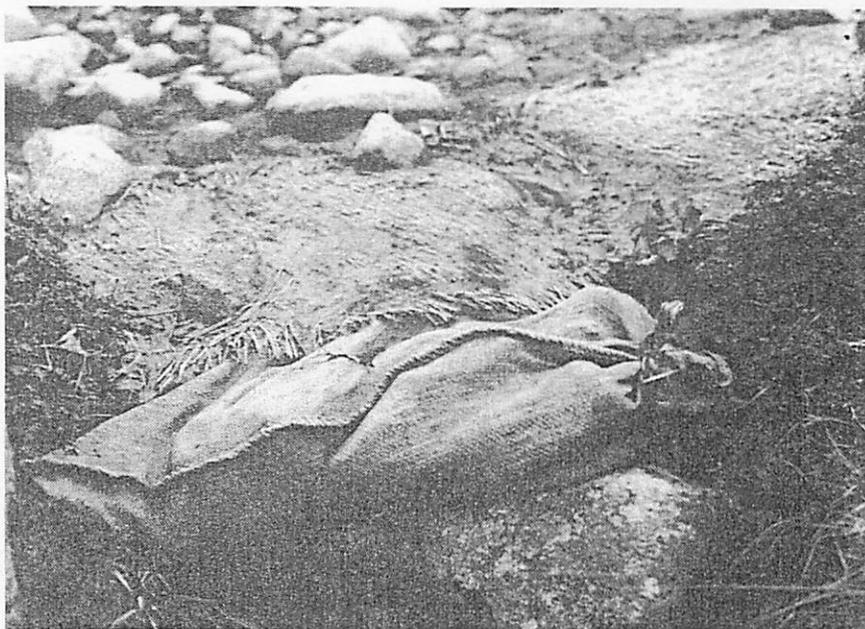
写真12 施工地Ⅲ ⑭~⑳ 麻袋工, むしろ張工

水路に麻袋工を施置して土砂を堆積し, その堆積面をむしろで覆い植物の導入をはかる。

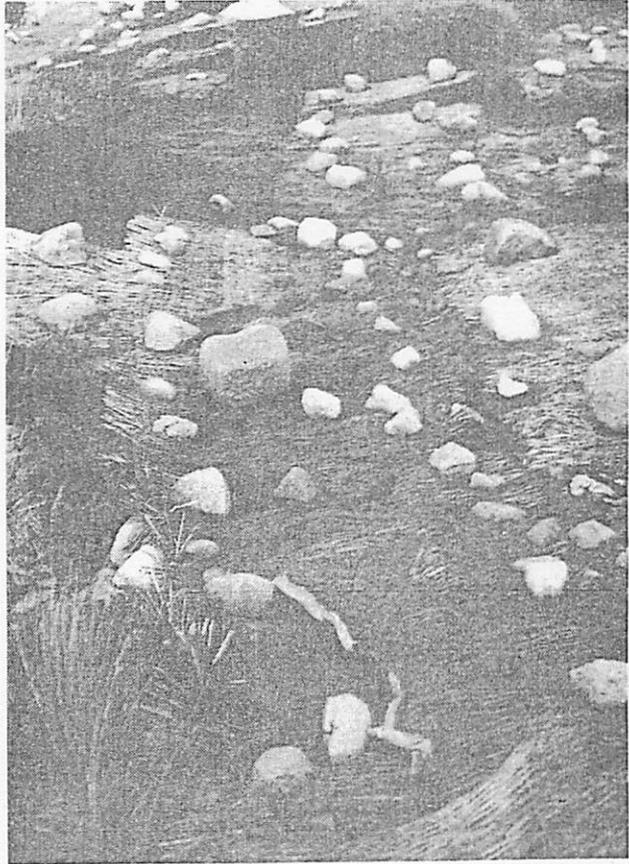
写真13 施工地Ⅲ㊸ むしろ張工
裸地面にむしろ張工を施工し斜面の安定と植生の導入を
図ったが土砂によってむしろが埋土している箇所が多い。

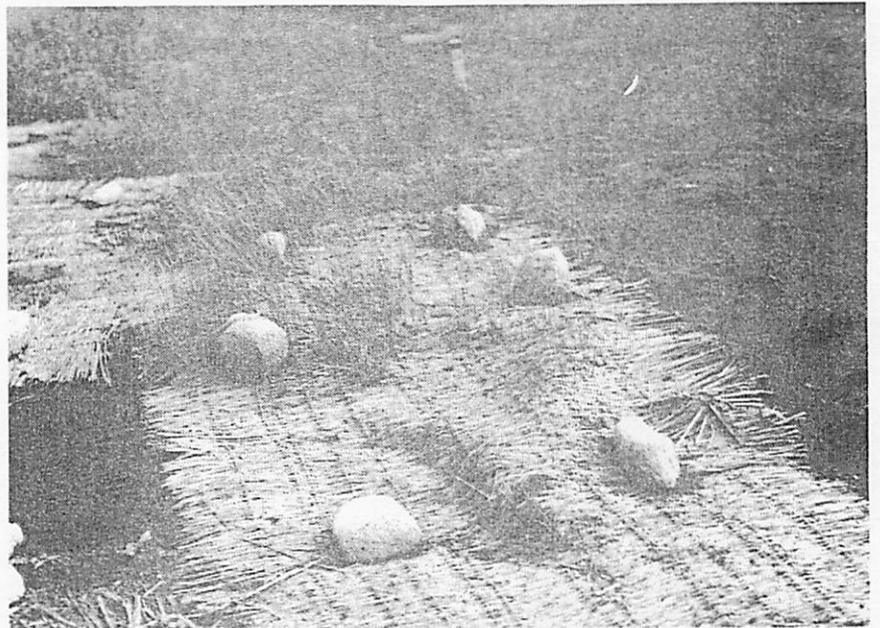
写真14 施工地Ⅲ㊹ むしろ工
比較的裸地面が安定している箇所で周辺植生の進入が
見られた。

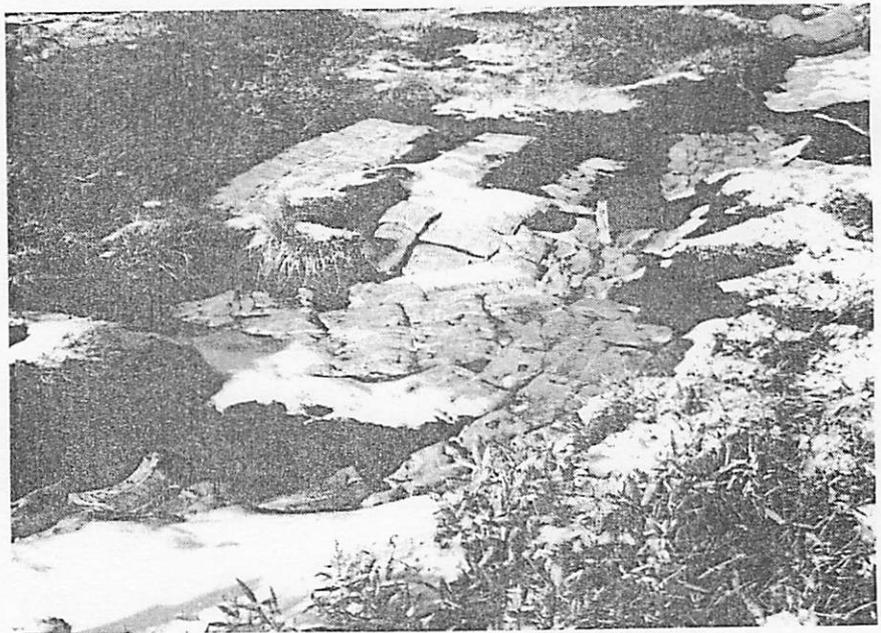
写真17 施工地Ⅳ B-3

植生袋による施工箇所であるが土砂段差型
の裸地面であり、植生袋が地山とあまりな
じんでいないようである。
