# 立山池塘保護対策調査報告書

(第四報)

昭和 55 年 12 月

実施機関 社団法人 日本林業技術協会

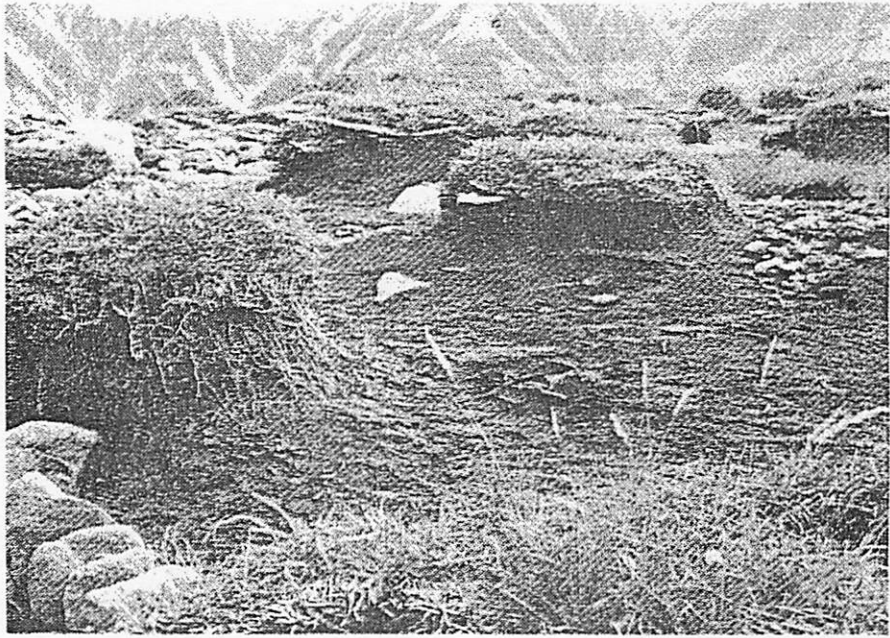
写真1 施工地No.1 植生孤立型の中に設置した粗石積工  
(昭和52年9月撮影)

土砂堆積面が拡大され堆積量も増加しており、ほぼ満砂状態にある。第10回(55年10月)測定値は前年度第7回(54年9月)時に比べ、A杭において1.7cmの増加、B杭においても1.8cmの増加を示している。また粗石積工下にも若干の堆砂が見られる。

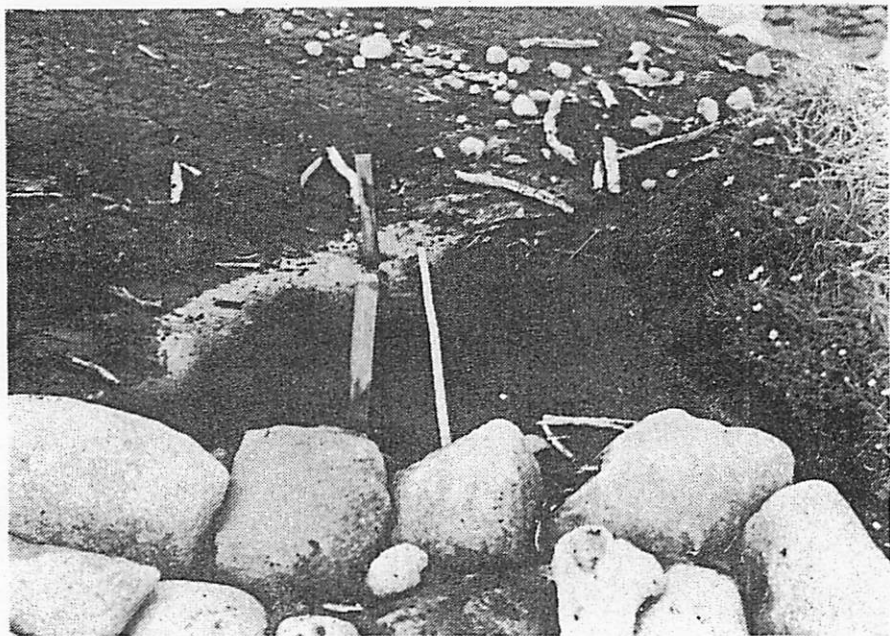
写真2 施工地No.1 堆積土砂がほぼ満砂状態となっている。  
(昭和55年6月撮影)

以前の経過を見ると一旦満砂近くまで堆積しそれが急激に流出しており、今回も第9回（55年8月）に比べ第10回ではA杭で0.5 cm減少している。しかし同じくこれがB杭においては逆に0.6 cm増加し堆積面も拡大されている。従って今回の堆砂を一時的なものと一概に断定する事はできない。このまま堆砂が安定する事も充分考えられる。

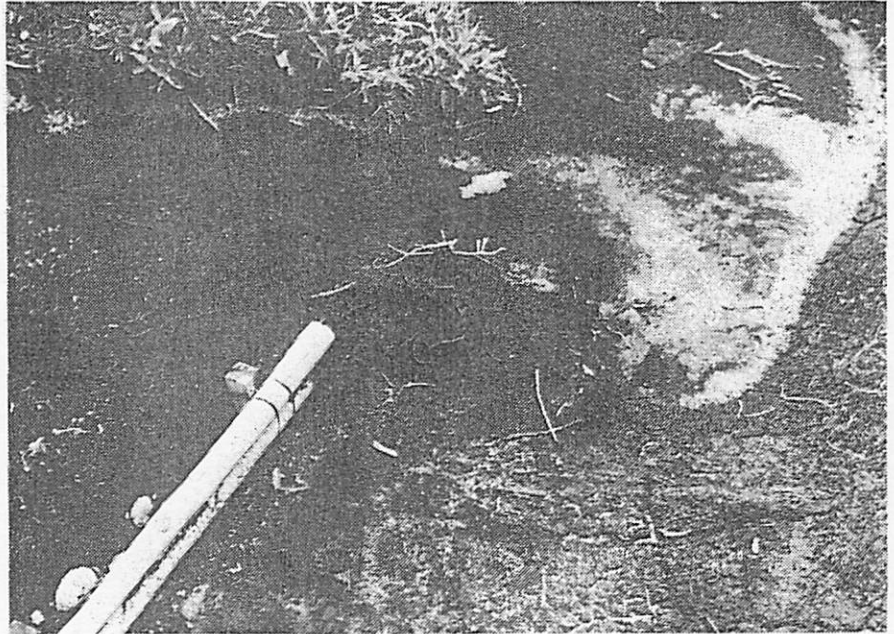
写真9 工作物No.7-⑤

出しており、堆積深も前年度に比べ3 cm減少となっていた。この時石を詰めて補修した。第10回(55年10月)測定値は第8回測定時に比べ、0.8 cm増加となっているが、やはりこの侵食部からの流出は続いている。むしろ上にも堆砂はあるが不安定である。植生は丸太積工のそばに若干あるのみで、拡がる様子は見られない。

丸太積工側面が流水路となり、新たな堆積面を形成している。  
(昭和55年6月撮影)

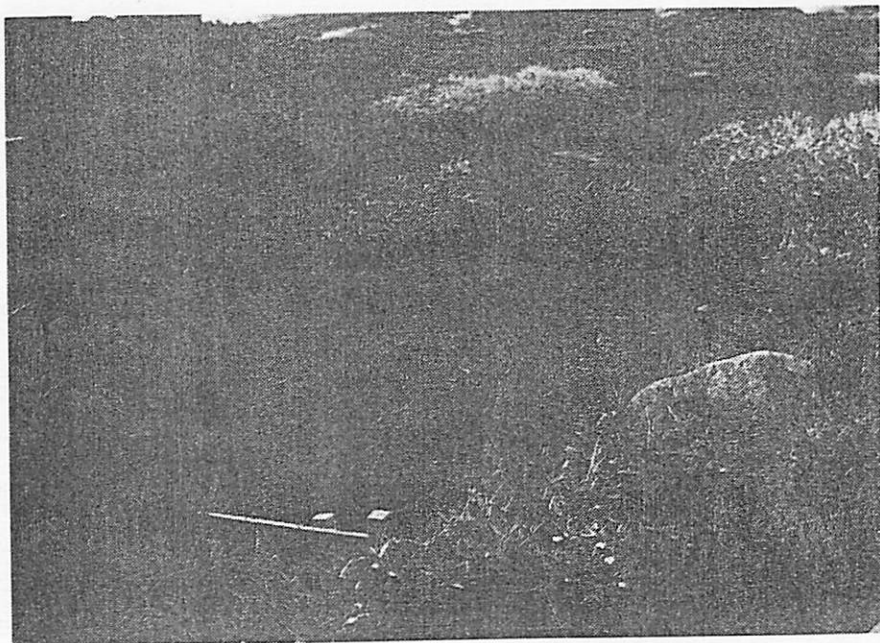
写真 13 施工地 10

ほぼ満砂状で安定しており、新たな侵食もなく堆積状況に大きな変化はない。水は完全に止められており、全面に湛水している。植生(スゲ・イワイチョウ・チングルマ・チシマザサ・ミネズオウ等)は前置面を除いて全面に広がっている。

板柵工の効果が最も大きい箇所で、池塘の堆積堤が破損している場所での早期の回復に適している。

堆積が安定し、植生が全面に広がっている。  
(昭和55年6月撮影)

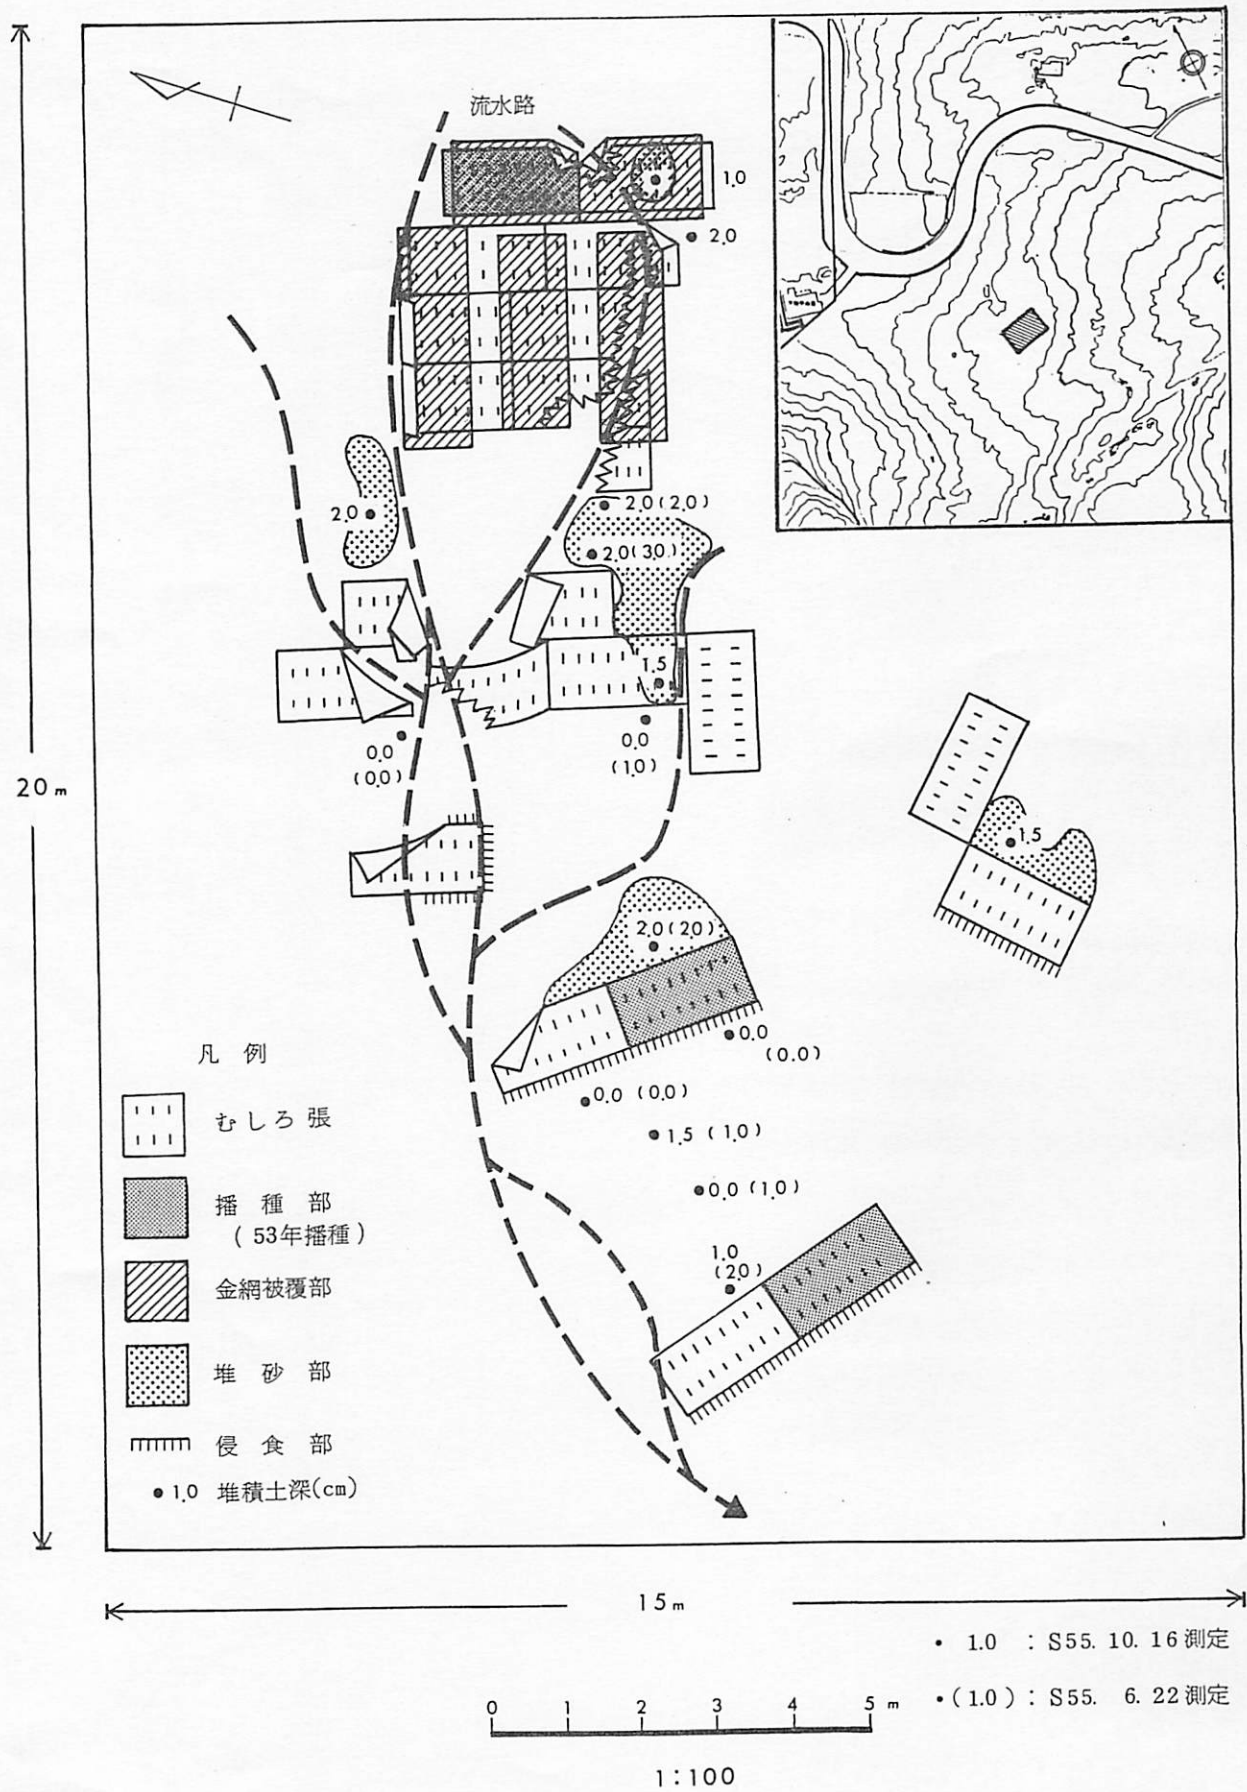
図 II - 1 - 4 試験施工地No 12 平面図

旧歩道の全面裸地部に行ったむしろ張工で、傾斜も緩い平坦地である事から植生の自然侵入と播種による植生の導入を目的とした施工地である。当施工地は、段丘状の落差のある斜面の真下であり、水の集中と流速が大きい箇所で、大部分が流水路となっている。流水路に当る箇所のむしろ張はその下が3～5 cm侵食された後、むしろの上に若干の砂礫が堆積している。図Ⅱ-1-4に第10回（55年10月）測定時の現況図を示したが、流水路のむしろは殆んどめくれており、一部は破れ流失してしまっている。むしろばかりでなく金網にも相当な力が加わった様子で引きずられた様になっている。流水路に当たっていない箇所のむしろも全て2～3 cm浮いており、むしろの下が侵食されている事が窺われる。しかし、このむしろ張の下流側を観ると、むしろ張と裸地との間に僅かな段差が見られ、これはむしろ張が表面の侵食をある程度防止しており、土砂流出の抑止力となっていると思われる。植生の侵入がなく、播種の効果も見られないが、この抑止力がある事により、土壌の侵食・流出の点については長い眼で観た上で効果測定が望ましい。

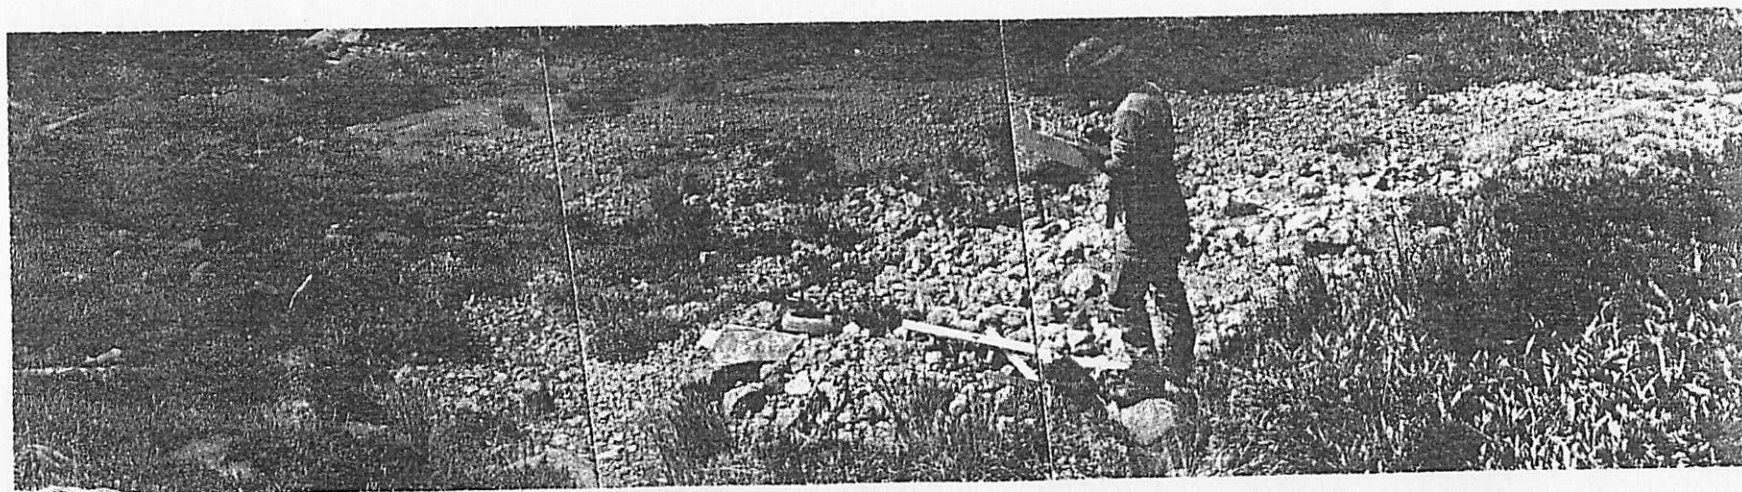
写真 16 53年度 試験施工区 I

昭和52年，蛇籠工施工以前の状況

道路排水口からの流水の直撃による植生破壊箇所。

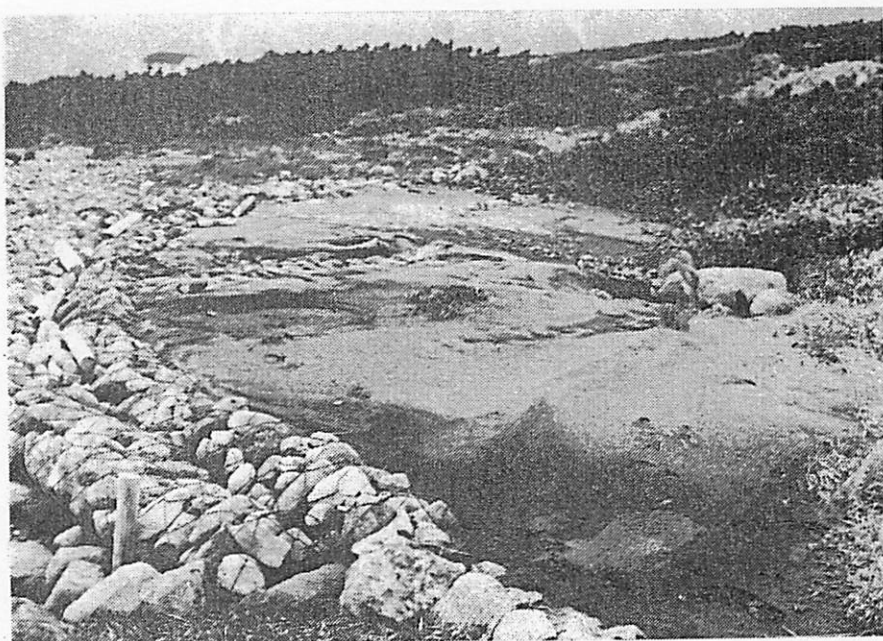
写真21

② むしろ籠工

植生がかなり侵入している。

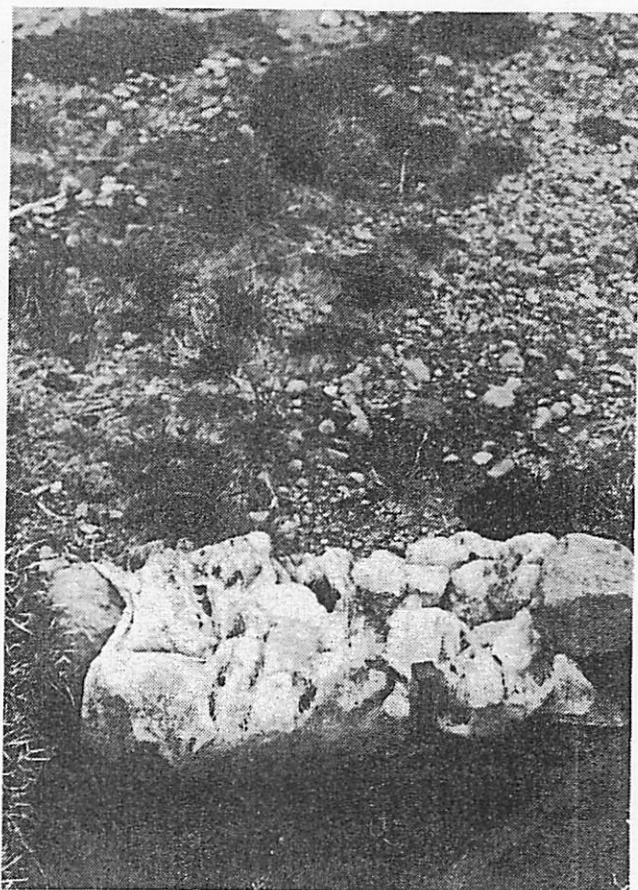
写真23

ところで⑥の麻袋工であるが、流入口と工作物に段差があり、水が落ち込んで来る為に一種の滝壺状となっており、堆積が見られない。⑥の上流に流入水の水勢を弱めるべく工作物を設ければ堆積する可能性がある。

また、この⑥の麻袋上面が破れ、中の粗石が露出してしまっている。麻袋には耐久性があまりないと思われる。

⑥ 麻袋工

堆砂がなく，麻袋も破れている。

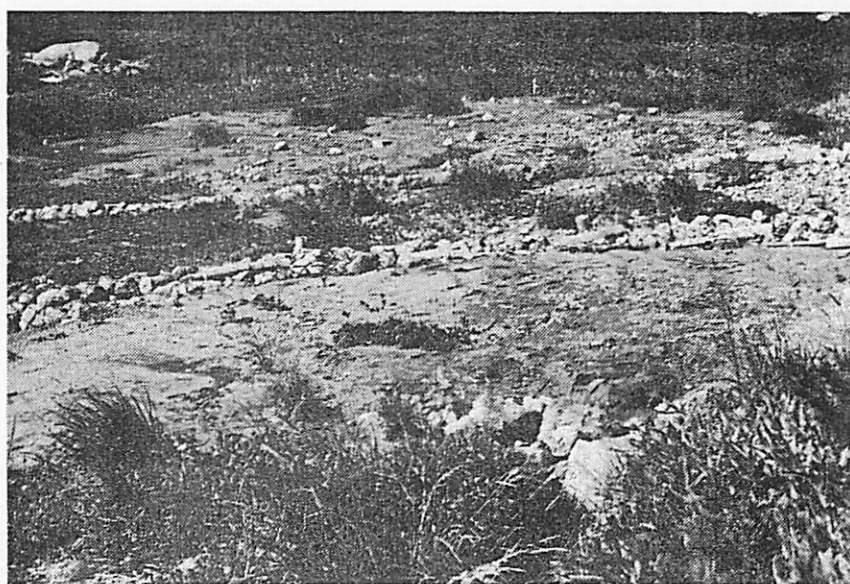
植生は土留工部でかなり侵入して来ており、蛇籠工①では中央部にイワイチョウ・スゲ類等があり、周囲からはチシマザサが徐々に侵入している。むしろ籠工②は植生の侵入が最も著しく、むしろ籠の一方の端はすでに植生中にあり、この反対側にも広い範囲で侵入して来ている。植生はチシマザサ・イワツメクサ・チングルマ・スゲ類・イワイチョウ・アザミ等である。③～⑤のむしろ張工では播種による導入は効果がなく、むしろが張っていない部分にスゲ類が侵入しているのみである。

写真24 蛇籠工とむしろ籠工の間に増殖（あるいは侵入）した植生  
（昭和55年8月撮影）

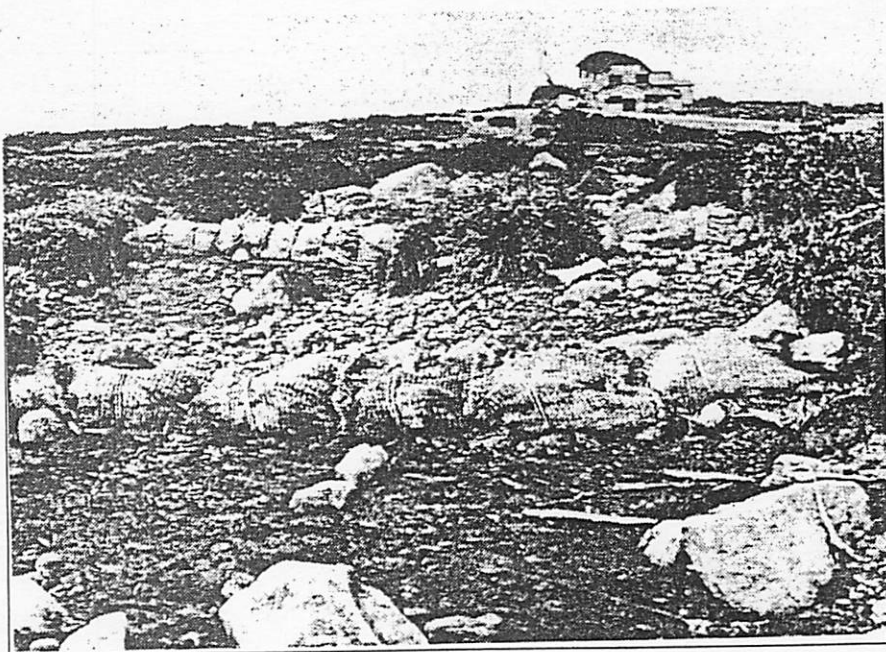
写真29

写真28のむしろ籠工設  
置2年後。

設置時と比較して効果  
の大きさが判然としてい  
る。

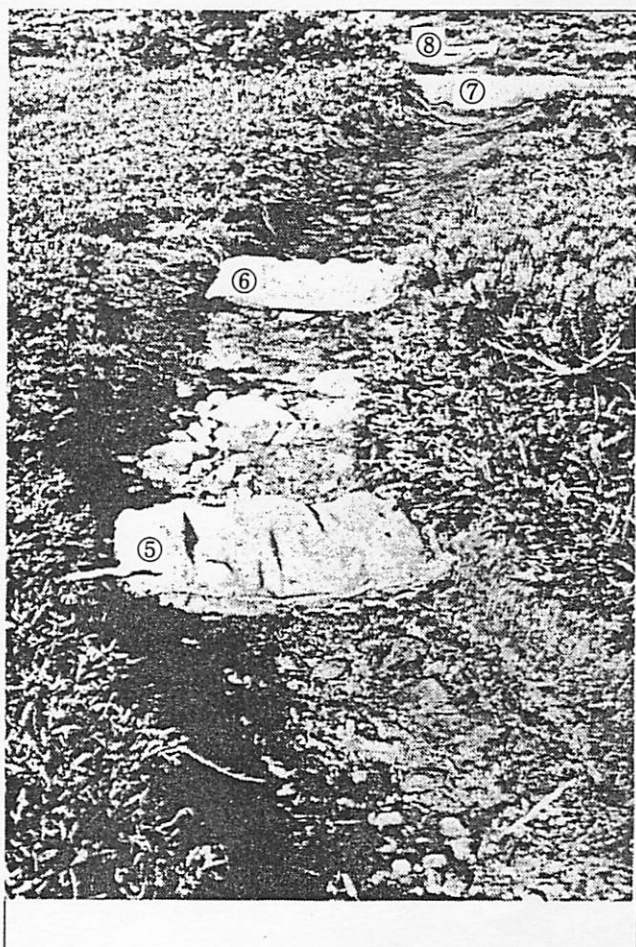
写真31

麻袋工④～⑥

堆積はあるが麻袋が破れ, また麻袋工側面が侵食されているのが見える。

⑤ むしろ籠工・麻袋工は順調に堆砂し、満砂となりこれを維持している。  
なお麻袋工の麻袋は破損している。(写真31, 53-II-④～⑥参照)

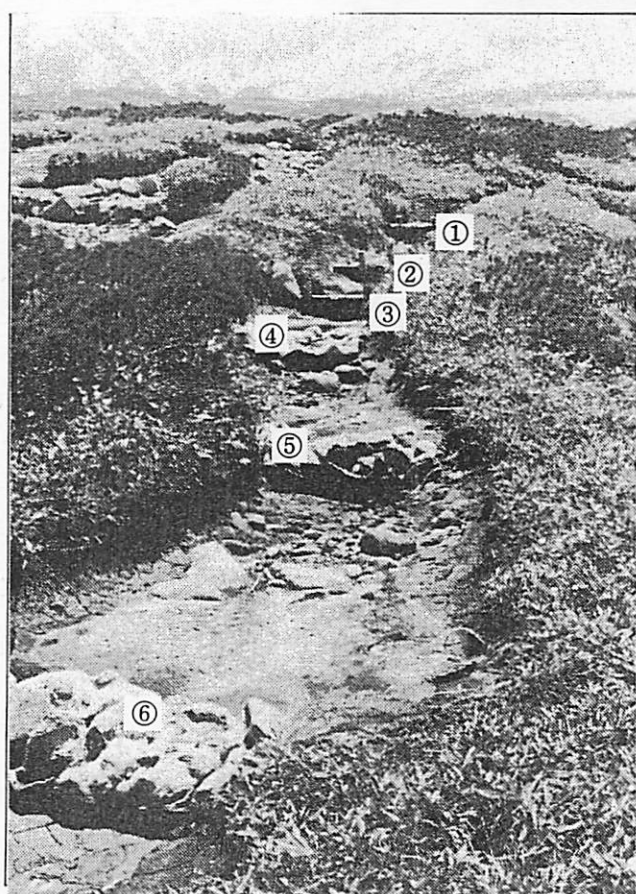
写真3 2

堆砂が少なく，また側面侵食部に石を詰め補修してある。

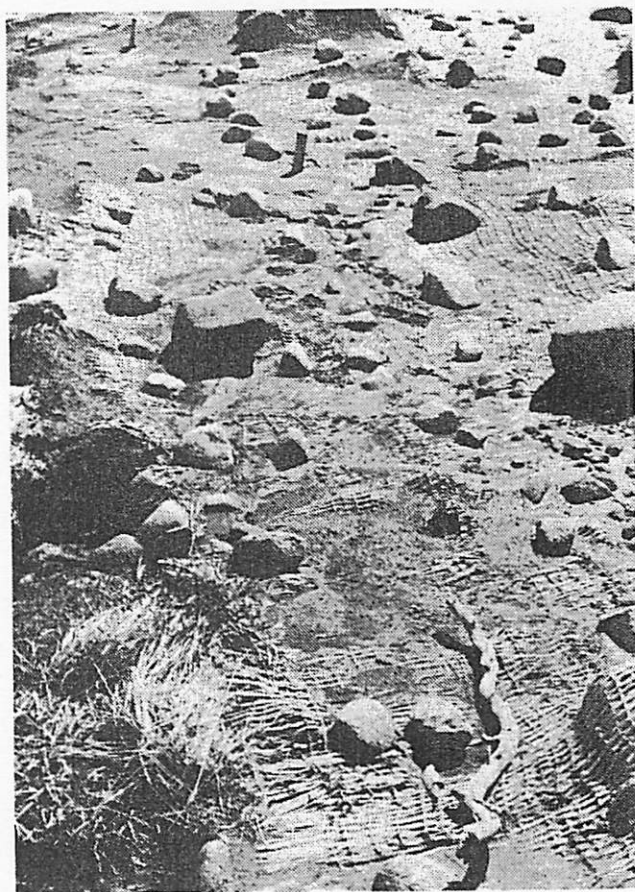
写真 43

むしろ張工②

水道にあたり堆砂している。

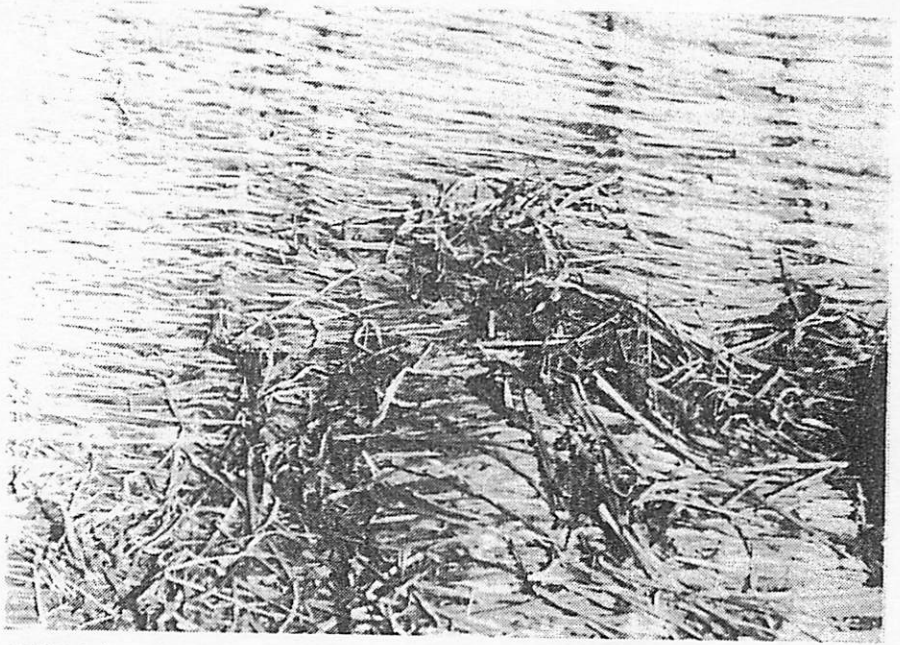
写真44 裸地内に一部残存していた地山土壌下では、  
むしろの保護を受けて土壌侵食の低下に伴い  
活力が戻ってきており、単に裸地上にむしろ  
を張るよりも周辺の不安定な植生残存部分に  
実施するのも必要である。  
(昭和55年6月撮影)

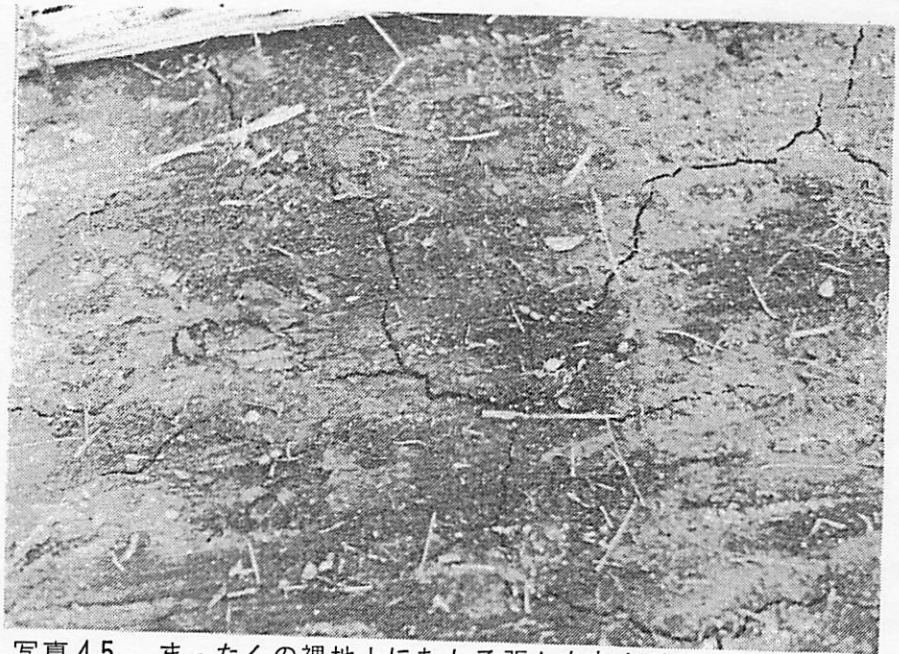
写真45 まったくの裸地上にむしろ張したむしろ下  
播種した種子から成長が見られるがスピー  
ドが遅い。  
(昭和55年6月撮影)

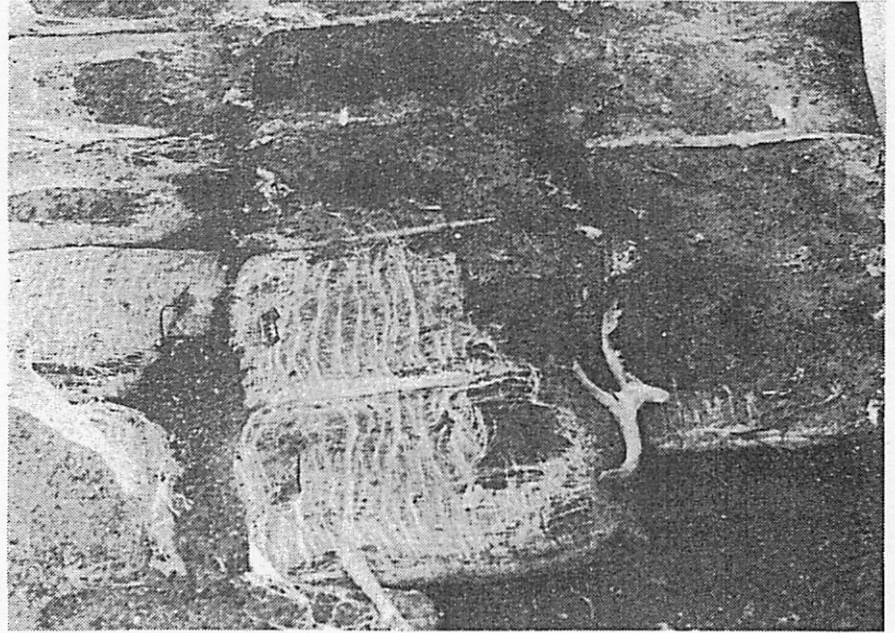
○布製の網（ガーゼ）で作られた袋である植生袋は、降雨や流水などで袋中の土壌、肥料、堆肥、種子が流亡しないという理由であったが、ガーゼの損傷は全体的にひどく、6月での写真64はまともに残っている状態であるが、ほとんど写真65のように目串が残っているような状態であった。

写真 64 植生袋工  
ガーゼが破損している。  
( 昭和 55 年 6 月撮影 )

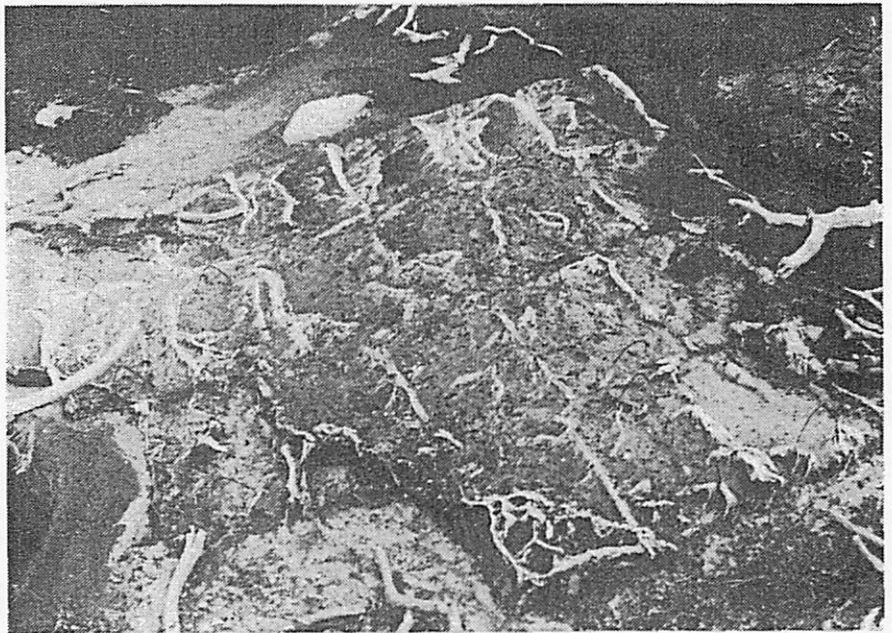
写真 65 植生袋工  
ガーゼは殆んど流され目串のみ残っている。  
( 昭和 55 年 6 月撮影 )
