# 立山池塘保護対策調査報告書

(第五報)

昭和 56 年 12 月

実施機関 社団法人 日本林業技術協会

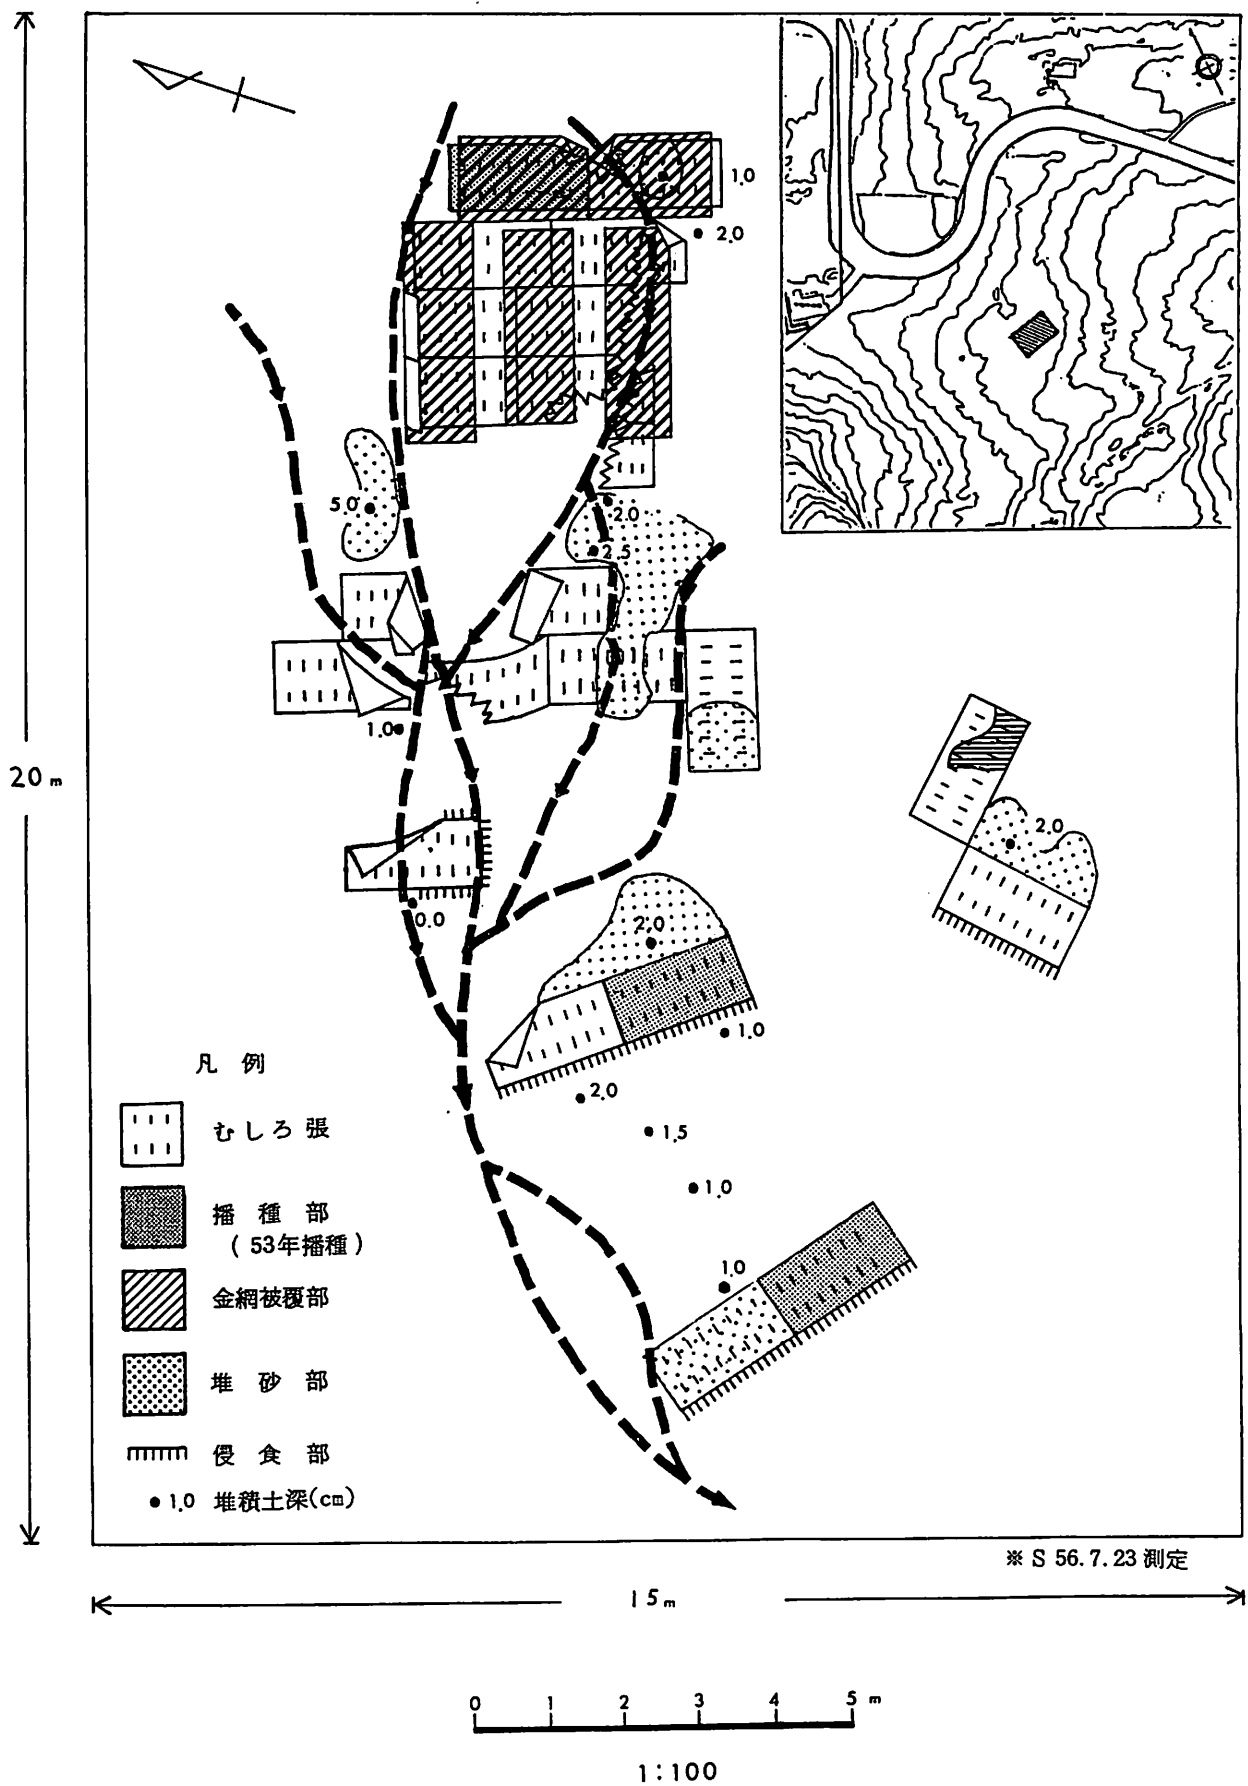
図-3 昭和52年度試験施工地 No.12

| 試験<br>施工<br>地番号 | 調査回数 | | 第 1 回<br>(設置時) | | 第 11 回 | |
|---|---|---|---|---|---|---|
| No 12<br>むしろ張工 | — | | — | — | 図-3 参照 | ○ むしろで覆われていた地山に活力が戻り、植生がむしろ上に増加している。しかし、流水路にあたるむしろの損傷が著しい。 |

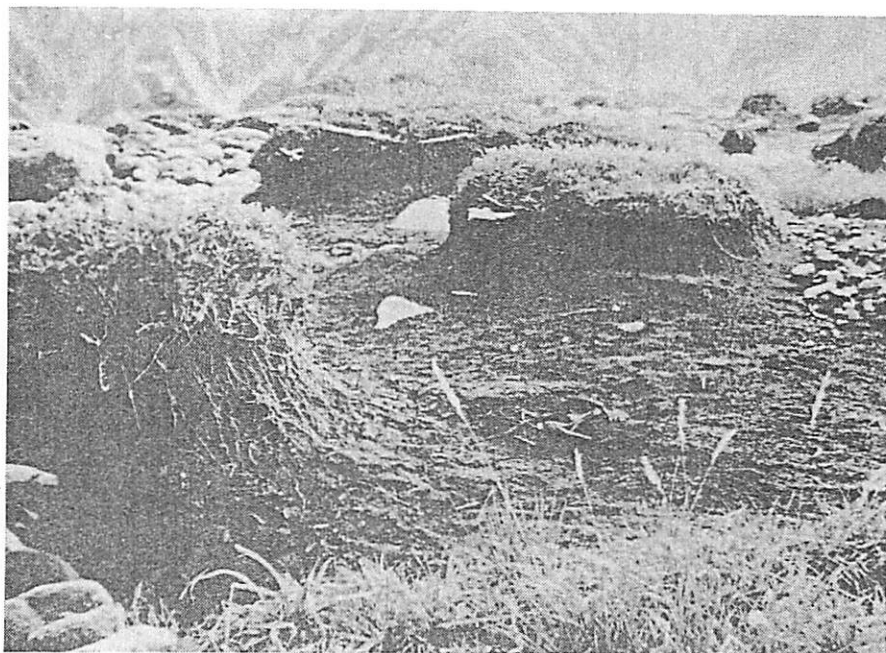
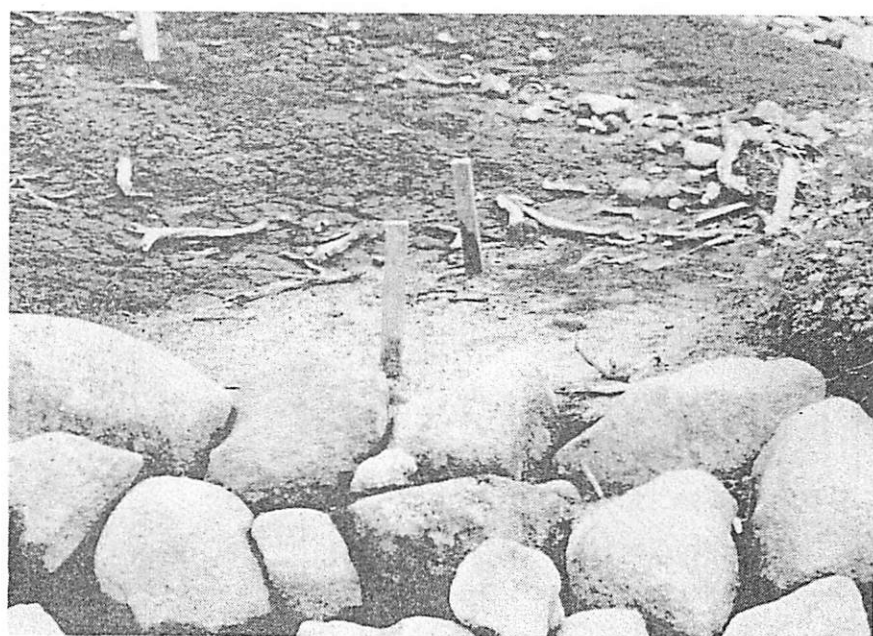
No.1 粗石積工

| 試験<br>施工<br>地番号 | 調査回数 | | 第 1 回<br>(設置時) | | 第 11 回 | |
|---|---|---|---|---|---|---|
| No. 1<br>粗石積工 | 堆積測定杭 | | 30.5 <sup>cm</sup> | 25.0 <sup>cm</sup><br>( 5.5) <sup>cm</sup> | | <ul style="list-style-type: none"> <li>○ 堆積はほぼ満砂状となっている。</li> <li>○ 植生の侵入は見られず、前年に比べ大きな変化は見られない。</li> </ul> |

植生孤立型の裸地の中に設置した  
粗石積工。

粗石積工については、２カ所とも石積間の間隙が若干大きく、土留の点ではあまり大きな期待は持てないが、それよりも流水の水勢減衰という点で評価できるものである。

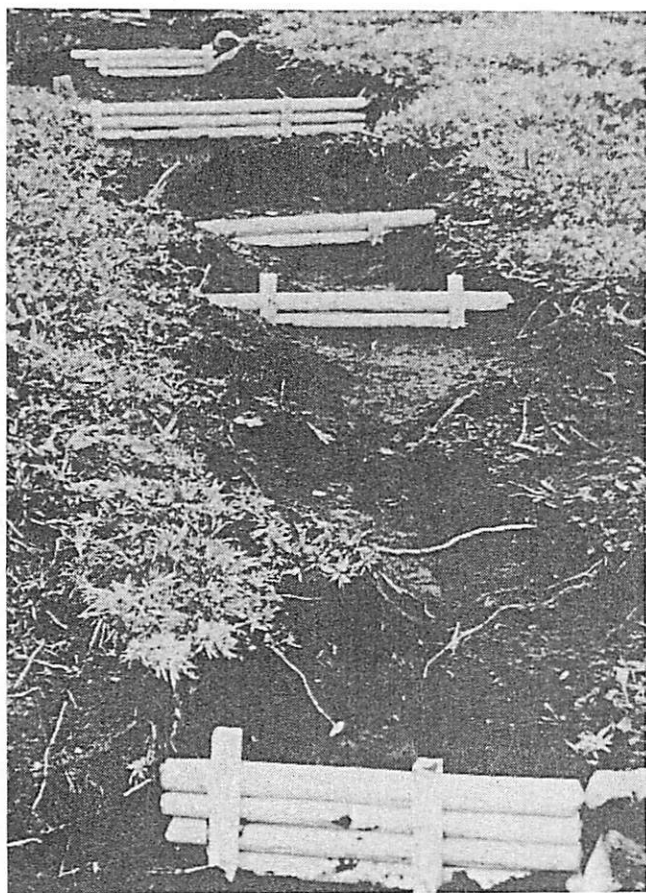
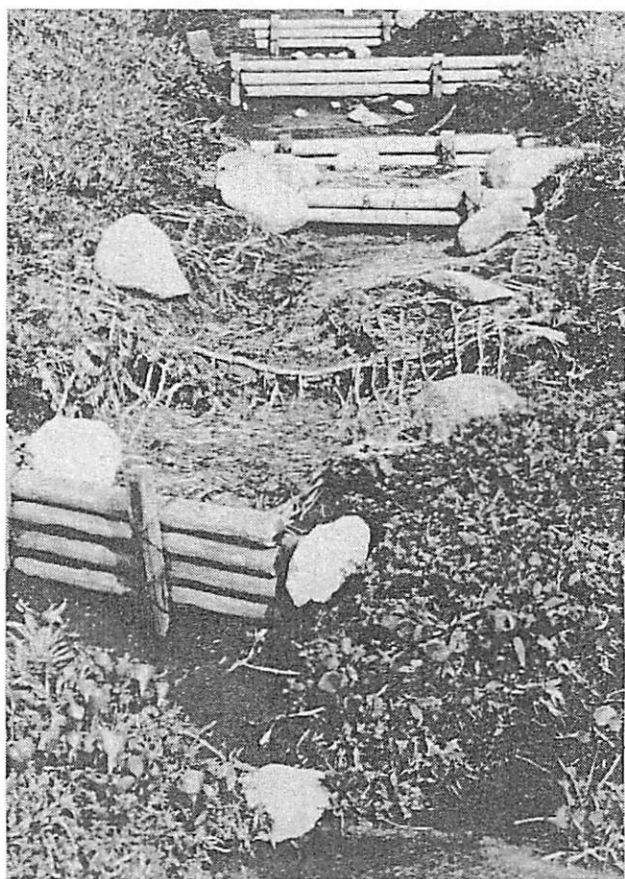
No.7 丸太積工

| 試験<br>施工<br>地番号 | 調査回数 | | 第 1 回<br>(設置時) | | 第 11 回 | |
|---|---|---|---|---|---|---|
| No 7<br>丸太積工 | ① | 工作物有効高 | 18.0 cm | 4.2 cm<br>(13.8) cm | | <ul style="list-style-type: none"> <li>○ 侵食されつつあった各工作物側面は石詰め等の補修により侵食拡大は防げたが、⑤の側面だけは侵食が進み、地山が消滅してしまった。</li> <li>○ ①②において、むしろで覆った既存植生の活力が復活し、拡大化して来ている。また、播種を行った部分で一部発芽が見られる。</li> <li>○ むしろは大部分が破損している。</li> </ul> |

線的滑落型から植生孤立型へ移行中の  
裸地に階段状に設置した丸太積工。  
下流より①，② ……

堆積部にむしろ張工を施したが，む  
しろの破損が見られる。

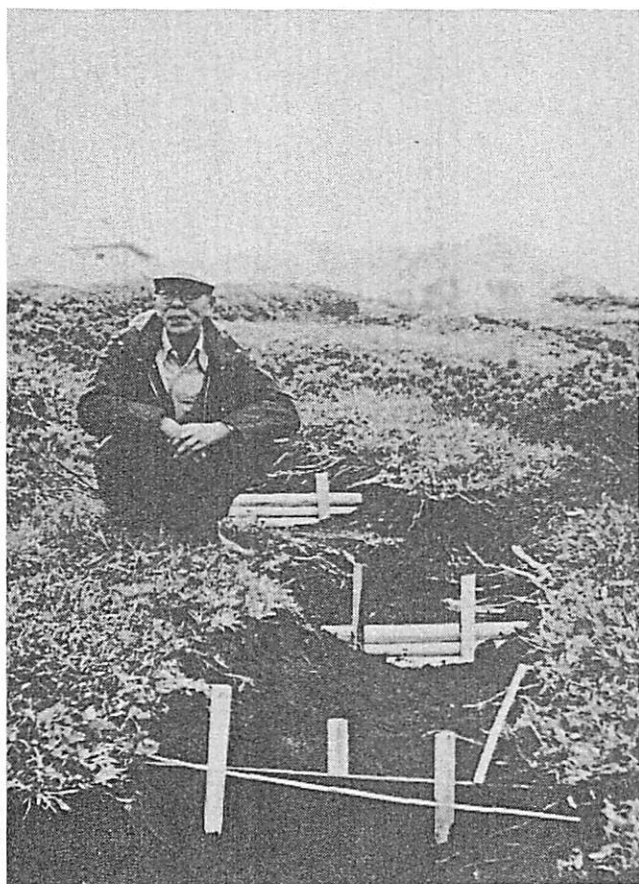
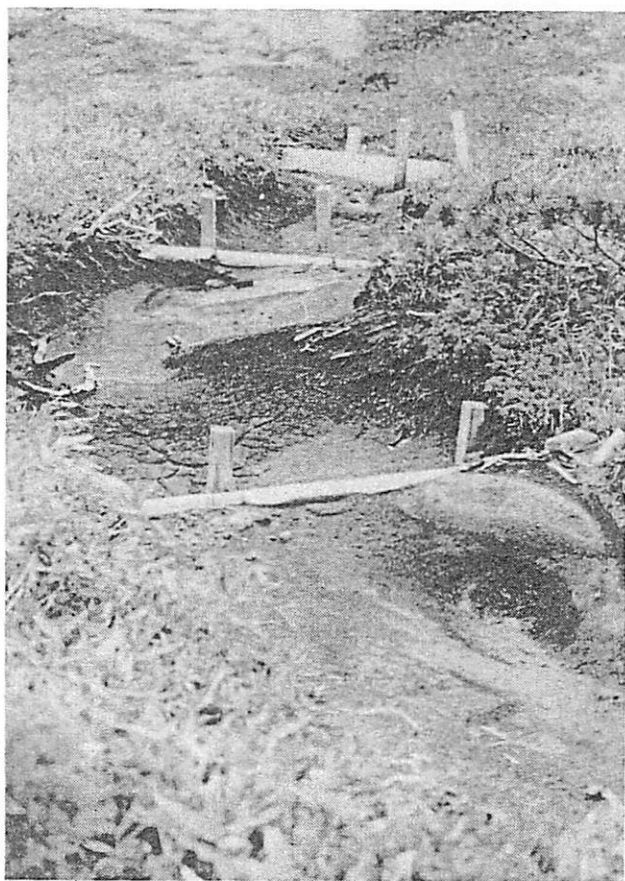
No.9 板柵工，丸太積工

| 試験<br>施工<br>地番号 | 調査回数 | | 第 1 回<br>(設置時) | | 第 11 回 | |
|---|---|---|---|---|---|---|
| No 9<br>板柵工<br>丸太積工 | ① | 工作物有効高 | 13.3 | 8.0<br>(5.3) | | <ul style="list-style-type: none"> <li>① 堆積は礫質のものが多く、また板柵が15°程傾いている。</li> <li>② 侵食部より水が抜けるが、堆積が全面に拡がりつつある。</li> <li>③ 満砂してはいるが、堆積面積が狭くなっている。</li> </ul> |

線状裸地に階段状に施工した板柵工①，  
丸太積工②，③。下流より①，② ……  
(昭和52年9月10日撮影)

最下流の板柵工が傾いているのが見える。

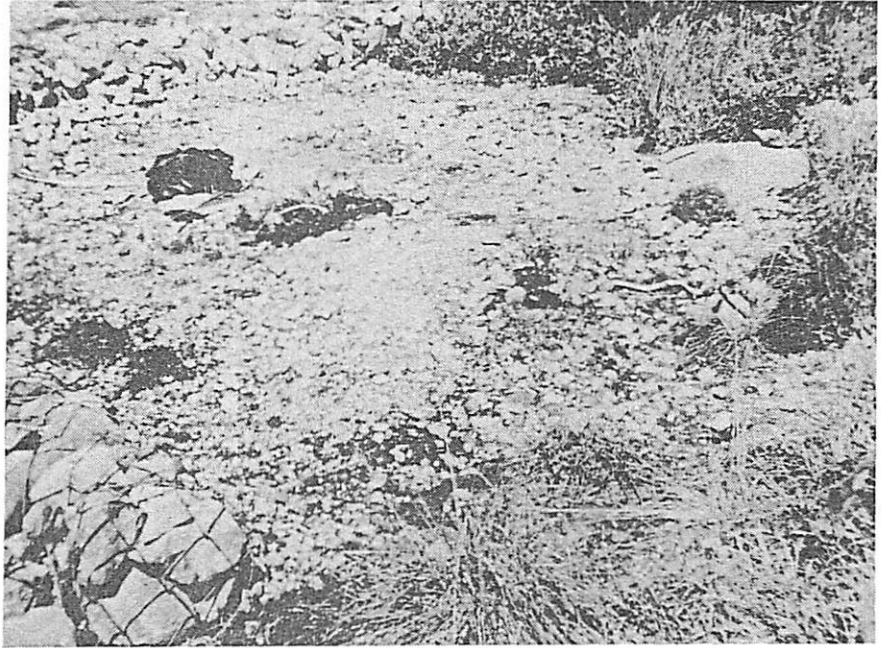
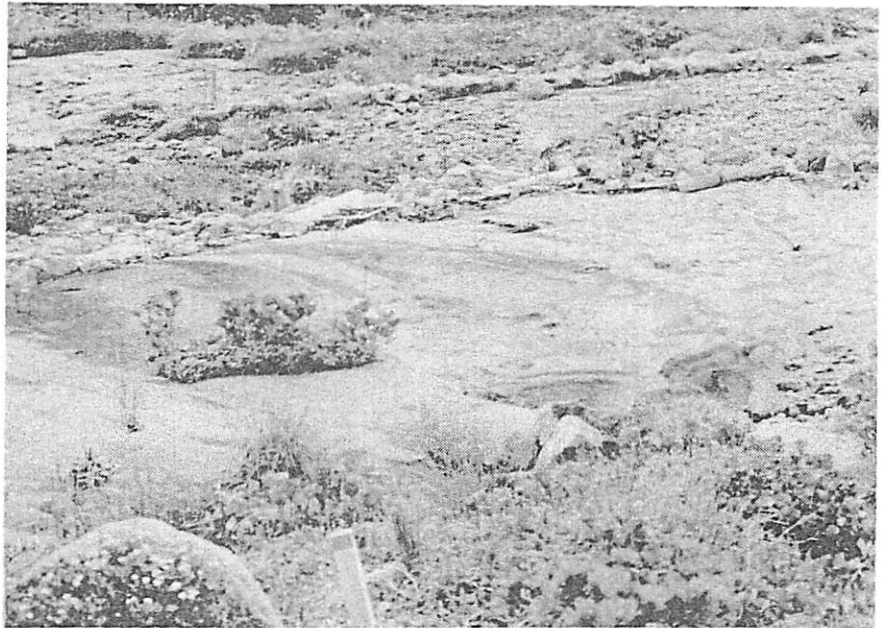
No.11 蛇籠工

| 試験<br>施工<br>地番号 | 調査回数 | | 第 1 回<br>(設置時) | | 第 11 回 | |
|---|---|---|---|---|---|---|
| No 11<br>蛇籠工 | 工作物有効高 | | 30.0 | 0.0<br>(30.0) | 図-6 参照 | ○ 植生の拡大と新たな侵入が見られる。 |

道路排水口からの流水による植生破壊 (昭和52年10月11日撮影)  
箇所。蛇籠工により、流水の拡散、流勢  
の減衰を図る。

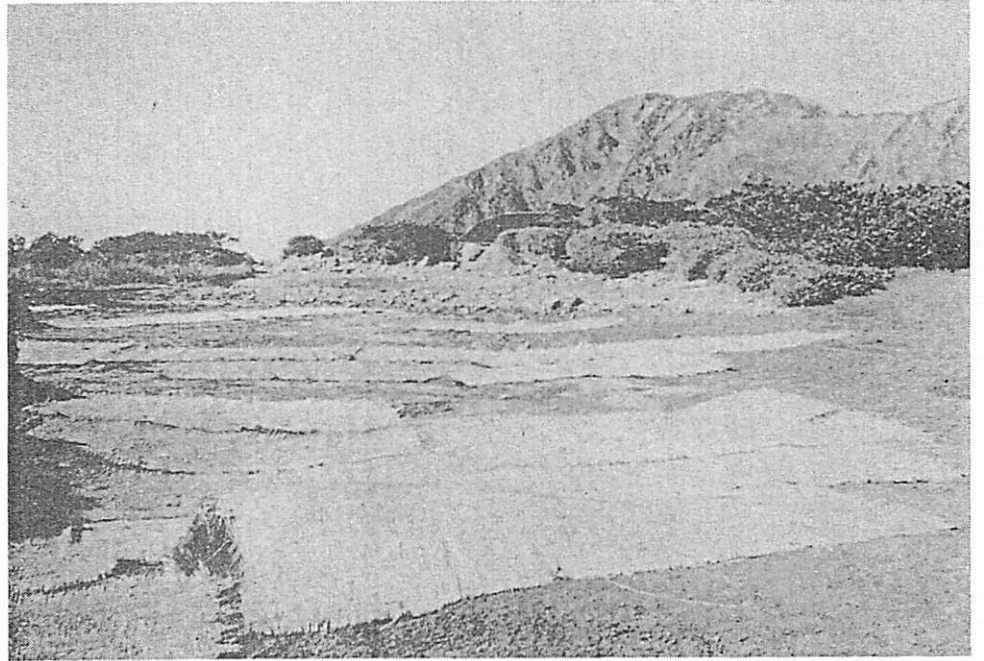
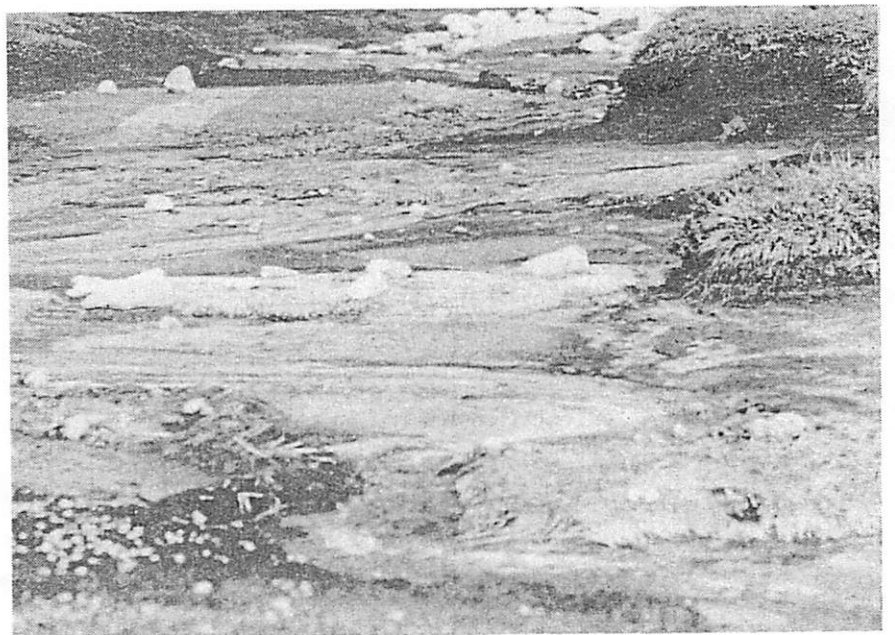
No.12 むしろ張工

歩道跡の平坦な裸地面に施した  
むしろ張工

流水路となっている部分では、  
むしろが破損している。

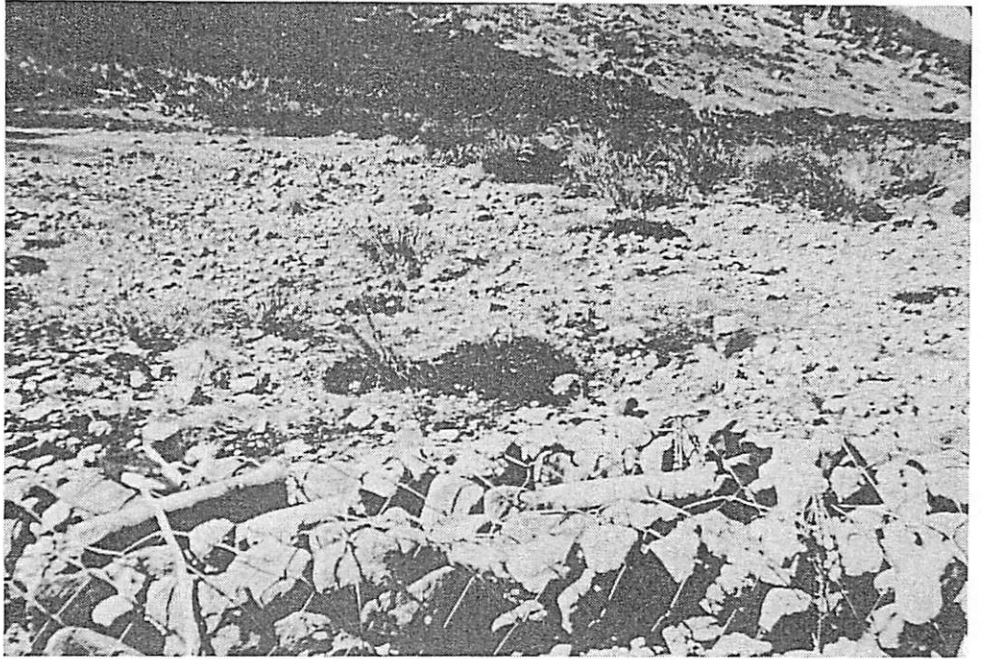
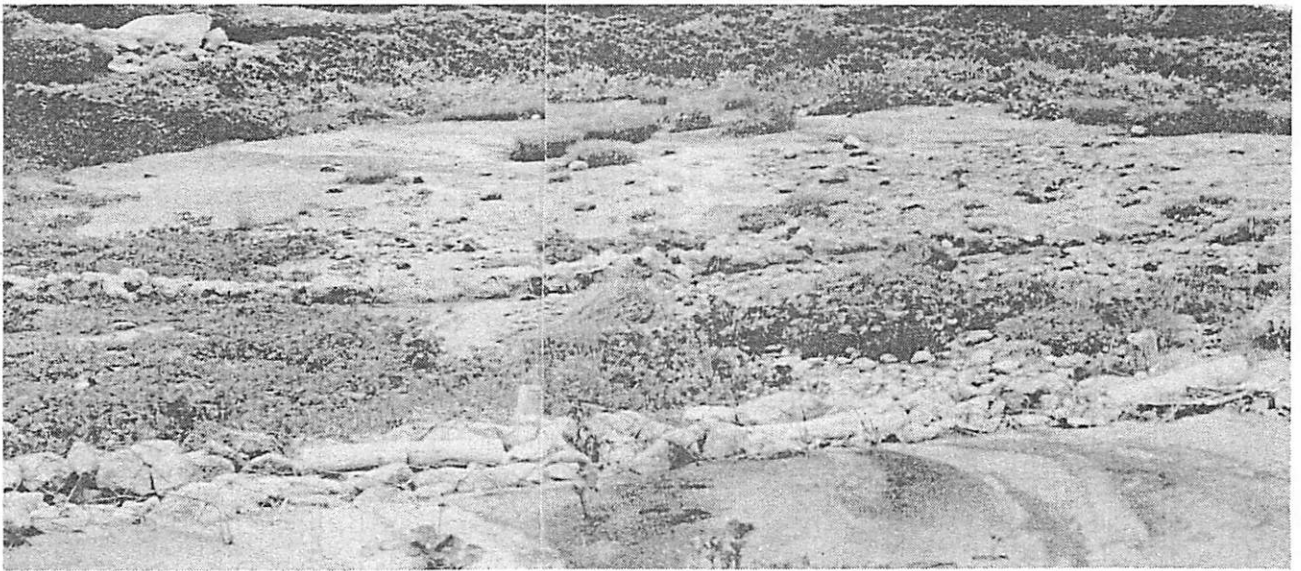
昭和53年度 試験施工区 I

施工前の状況。蛇籠工の下に  
むしろ籠工とむしろ張工を施工  
した。

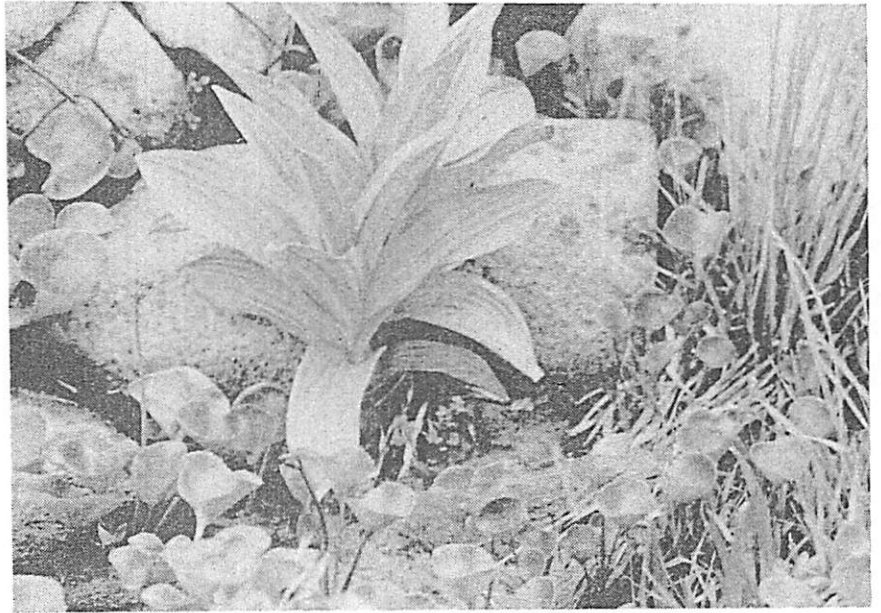
蛇籠工直下に侵入して来た  
コバイケイソウ

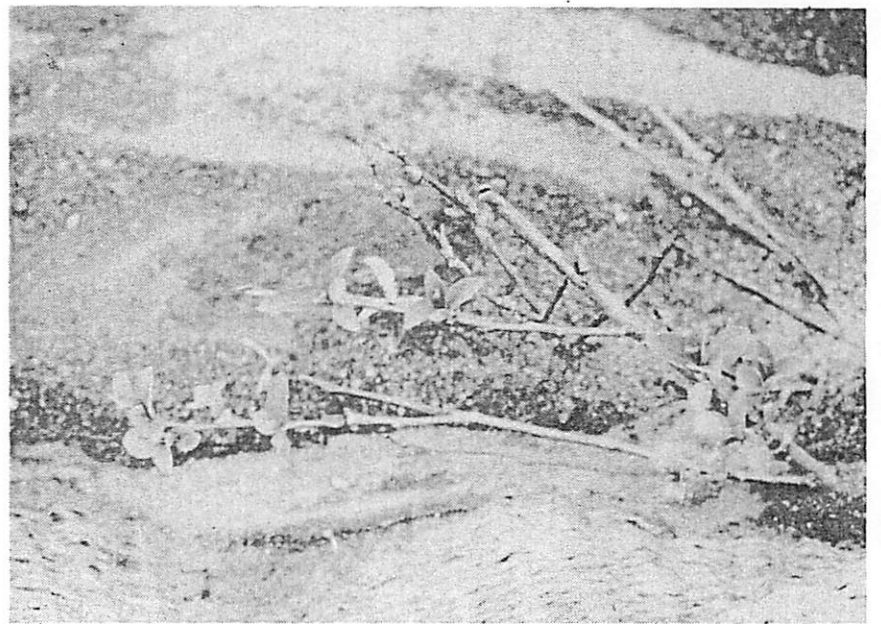
むしろ籠工の堆積部にさし  
木したミネヤナギ

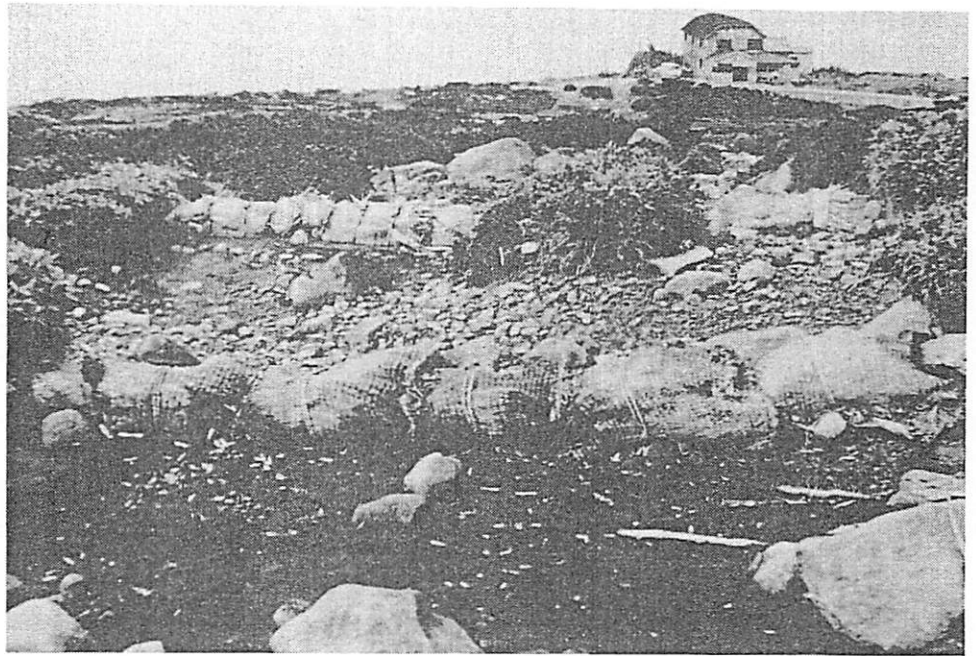
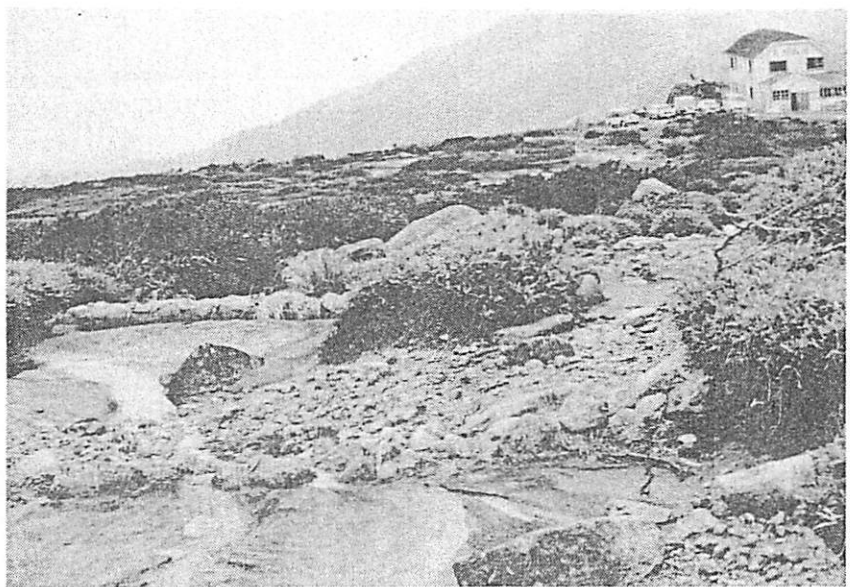
昭和53年度 試験施工区Ⅱ

広い線状裸地に階段状に設置した  
むしろ籠工

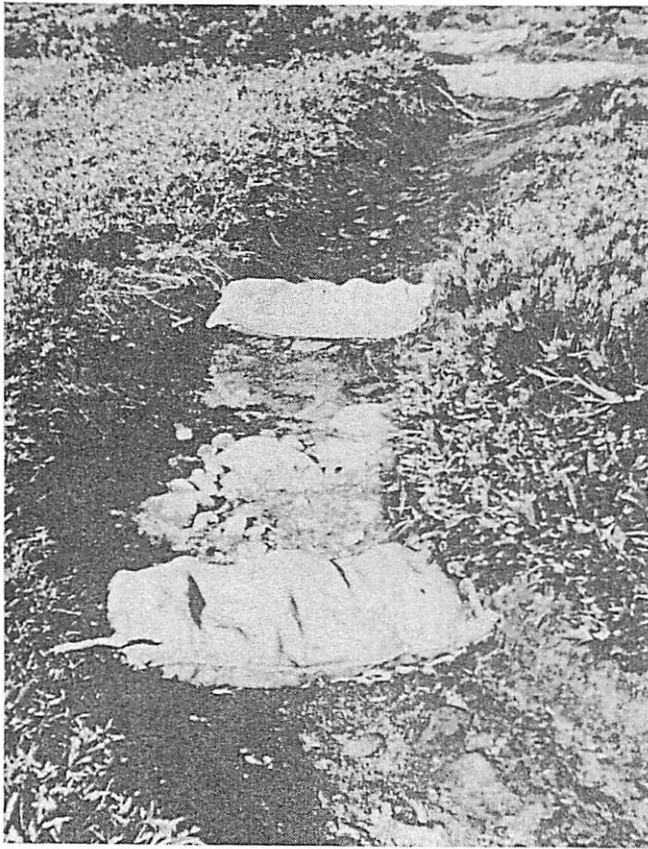
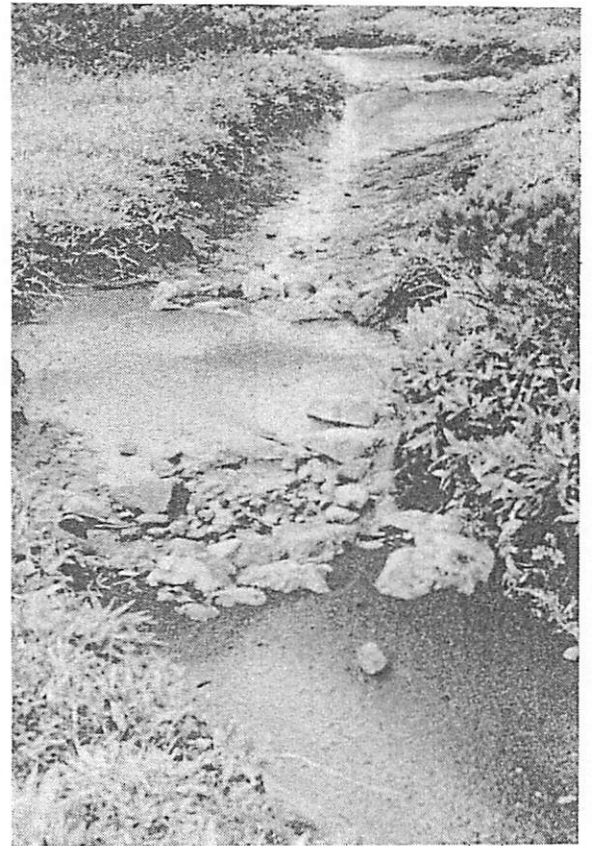
細い線状裸地に階段状に設置した  
麻袋工。上流より⑤、⑥

麻袋が破損し、石積が崩れてしま  
っている。

| 工 種 | 所 見 | 改 善 策 |
|---|---|---|
| 麻 袋 工 | <p>むしろ籠工と施工は同様で、むしろの代りに麻袋を使用する。堆積率は全て満砂となっている。施工上、むしろ籠に勝るが、予想以上に水を通さない為、側方侵食が起り易い。</p> <p>また、麻袋が破れ、石礫がくずれているのも見られる。</p> | <p>施工上、工程はむしろ籠とほぼ同様なので、むしろ籠工で行うのが望ましい。</p> |

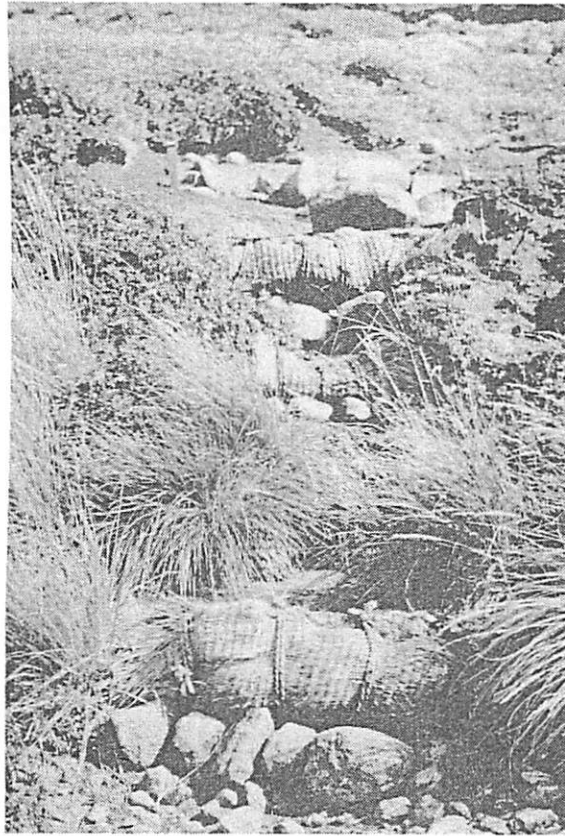
土砂段差型の裸地に階段状に設けたむしろ籠工  
下流より

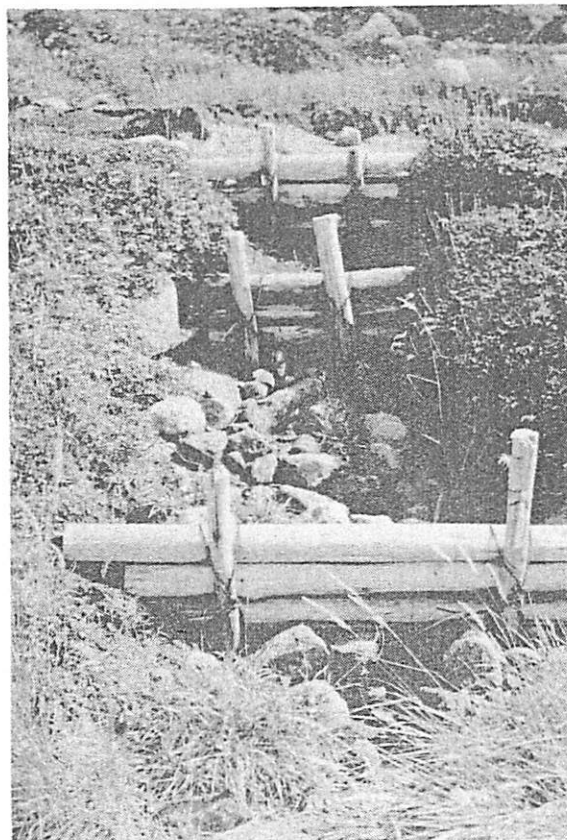
土砂段差型の裸地に階段状に設けた丸太積工  
下流より

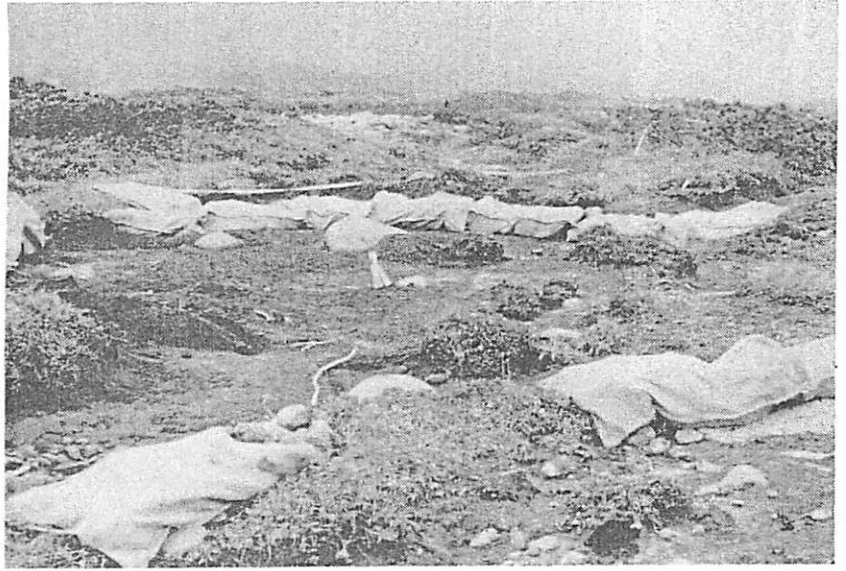
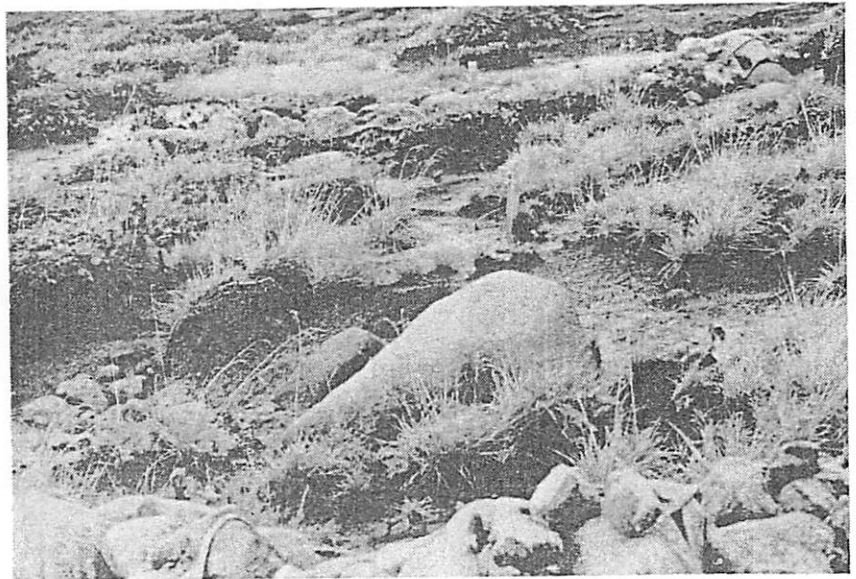
植生袋工 (B-4)

基礎工のみで植生袋工施工前の状況。(昭和54年9月19日撮影)

水路にあたる部分は種子が流失して(昭和56年9月13日撮影)いるが、部分的には良好な生育状態を示している。

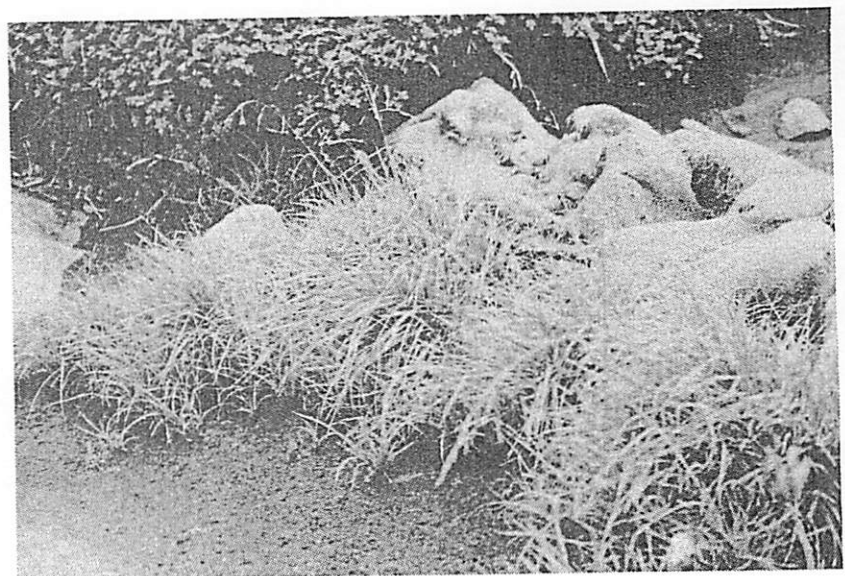
今年で2年目にあたるが、植生袋が破損したり流された箇所は、施工前の裸地となっている。施工箇所の選定では、空中写真で、緩斜面を選んだが地形は一様でなく、つまり、配置場所の微地形によって効果が明瞭に分

かれ、平坦地で流水の影響を受けない箇所は、植生導入に効果的である。昨年と変っていた点として、麻袋工の基礎に、客土や種子が堆積した所では植生が繁茂していた。このことは、今後、流路となっている箇所でも、勾配を緩くする基礎工を追加して行くことによって、導入した植生が定着して行くことを明らかに示している。

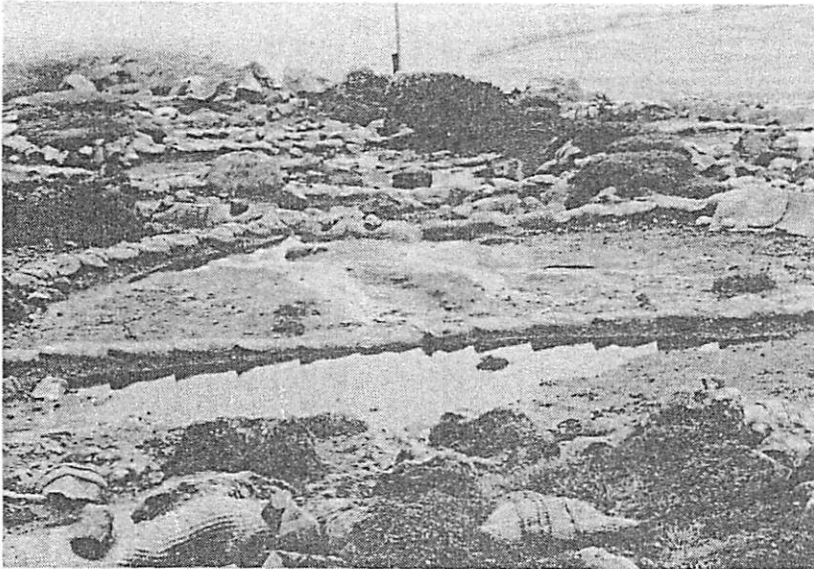
豪雨後の工事現場、列間は石礫  
を採取したので積工への土砂の  
堆積が顕著である。
