# 立山池塘保護対策調査報告書

昭和52年11月

計画機関 富 山 県

実施機関 社団法人 日本林業技術協会

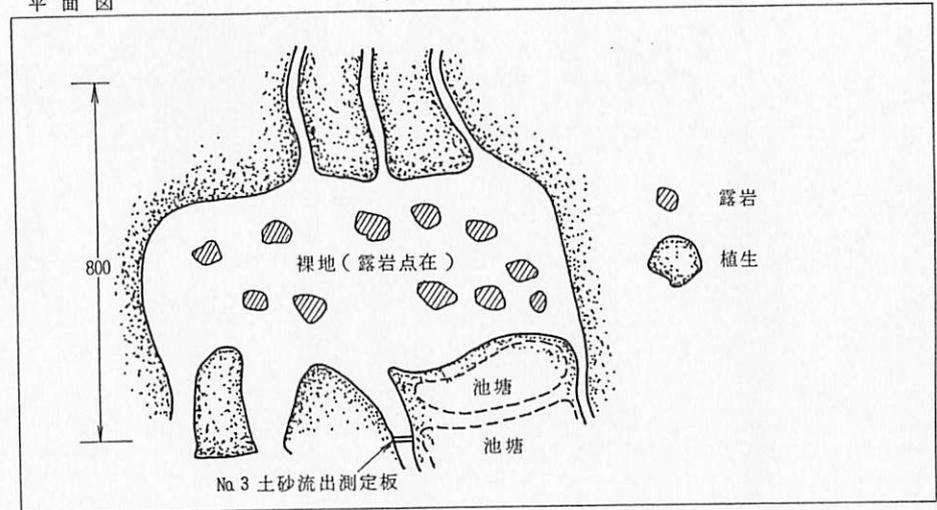
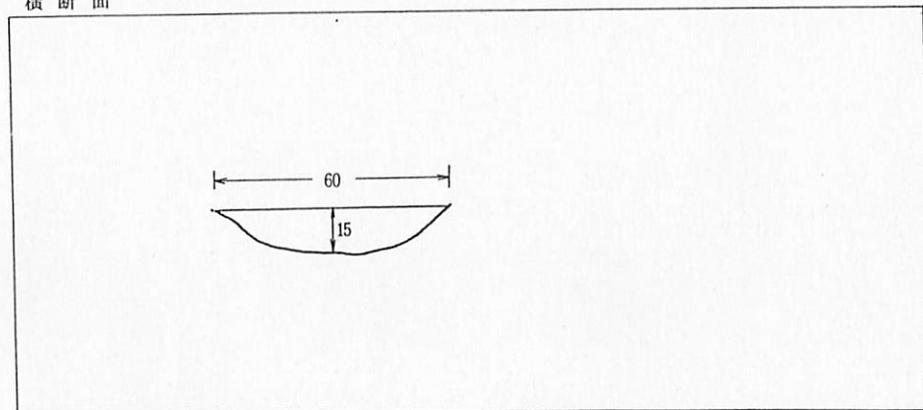
<p>Na 3 土砂流出測定板</p>
考	<p>平坦地で水の流路を測定板で止めたため他に流れてしまい、土砂の堆積はなかった。 (降雨中はかなりの土砂が流れていた。)</p>

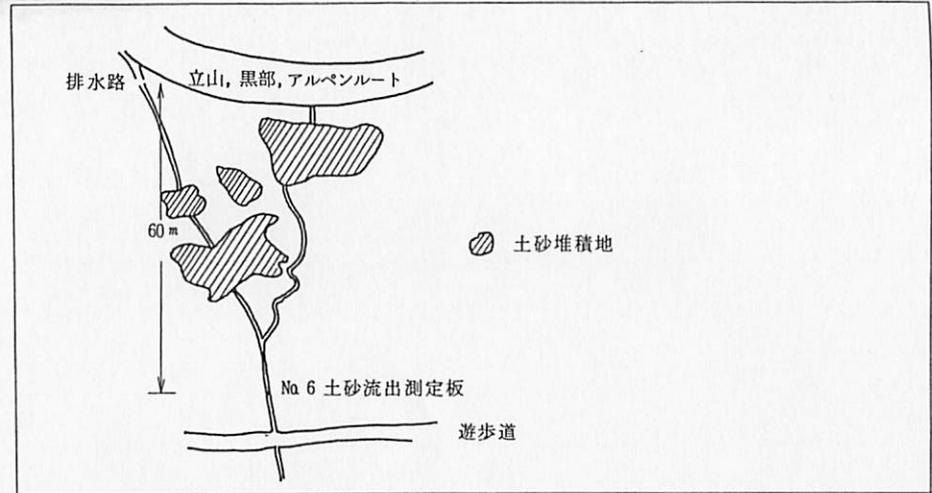
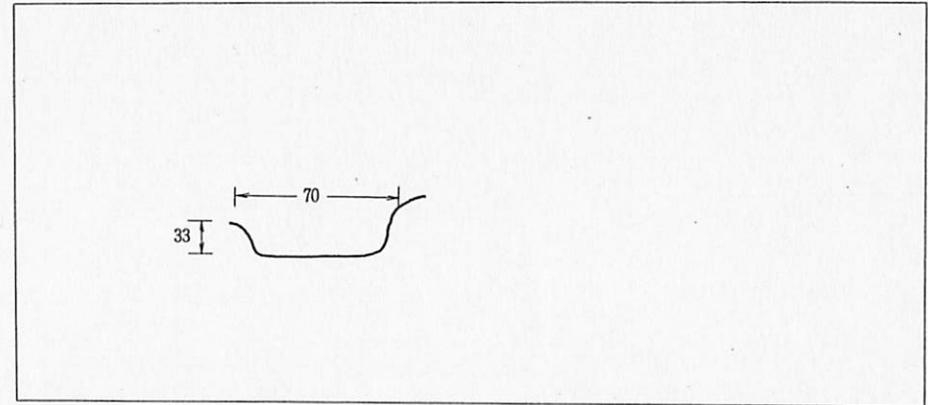
流出土砂測定箇所	Na 6
設定年月日	昭和52年9月11日
裸地形	アルペンルートの排水管からの流路上
平均勾配	10°
集水面積	20,000 m <sup>2</sup>
裸地の土性	灰褐色土上に露岩たい積
採取日時	昭和52年9月13日16時30分
採取土砂量	-
備考	おし倒されて測定不能

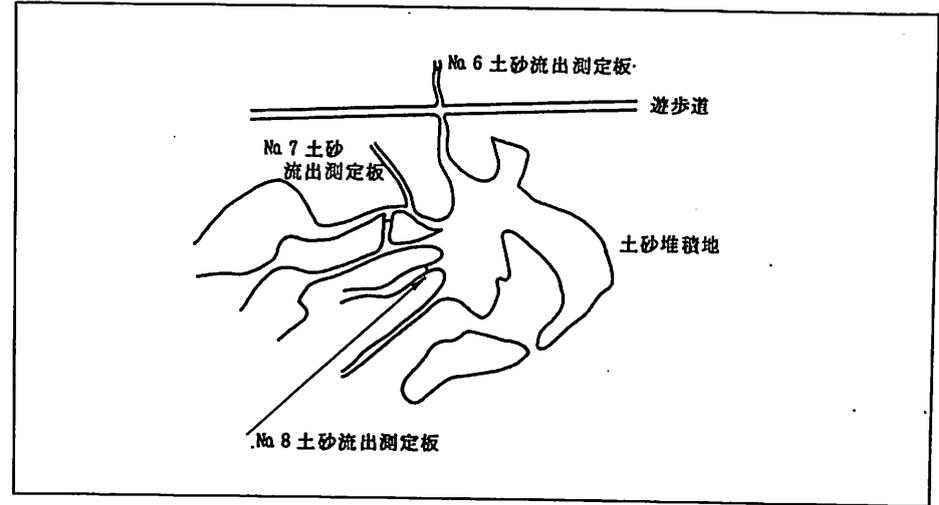
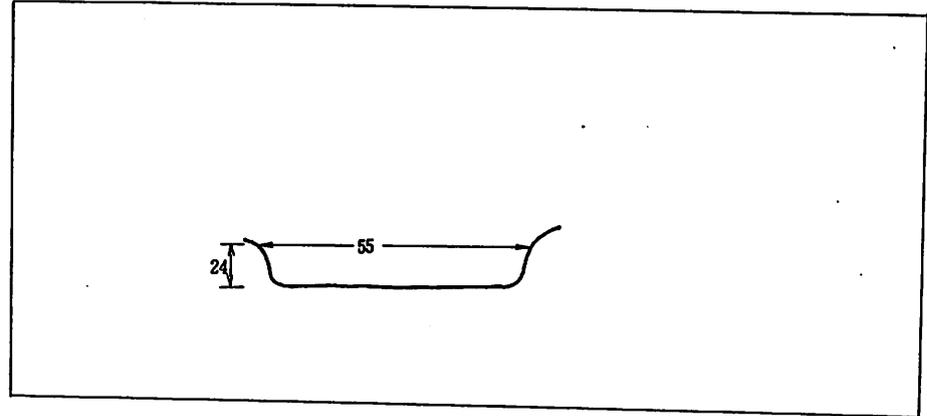
流出土砂測定箇所	No 8
設定年月日	昭和52年9月11日
標地形	土面堆積型(石礫)
平均勾配	3°
集水面積	8㎡
標地の土性	石礫の堆積
採取日時	昭和52年9月13日16時40分
採取土砂量	0kg
備考	地形が平坦で土砂測定板で流路をふさいだため土砂の流入はなかった。

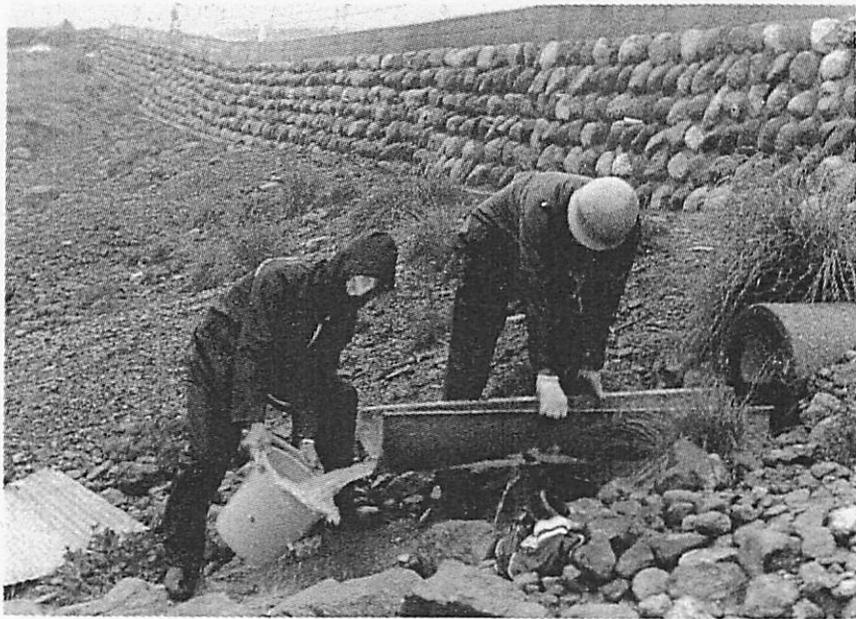
写真1 道路排水口からの流量測定

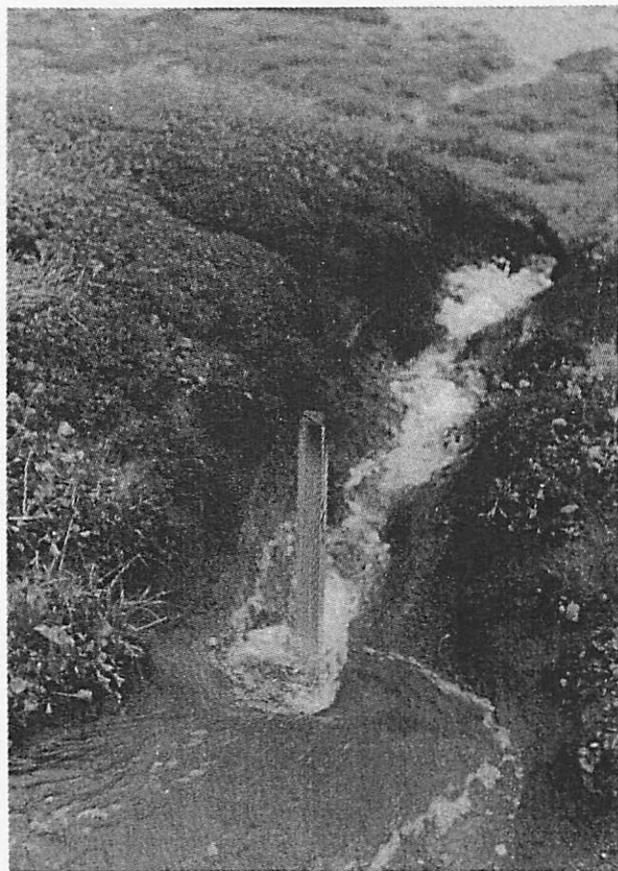
写真2 道路排水口からの流水が土砂を侵蝕している様子

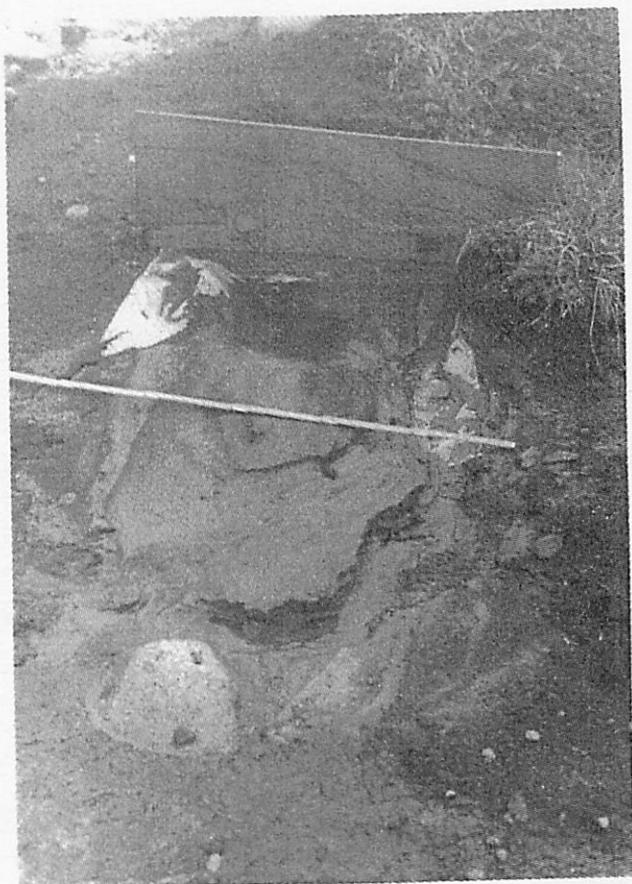
の11時～15時の間に38mmの雨がいった。同日15～17時の間に土砂の回収を行った。簡単な測定器具なので設置箇所が難かしく、水が余り多く集まる所では測定板の押し倒し(№6, 写真4参照)で測定不能になり、余り平らなところでは、測定板を設置したため水がせき止められて他に転流してしまい、したがって土砂の流入も無くなってしまったところもある(№3, №6, №7)13.1kgと云う大量の土砂が採取された№4の測点でも敷いたビニールの大きさの関係から採取した土砂は堆積した土砂の半分にすぎない。(写真3参照)

写真3 流出土砂測定板 No.4  
植生孤立型のところへ設置した  
流出土砂測定板によって溜まった土砂。  
但し採取した砂はビニールを敷いてあ  
る部分だけで折尺より板よりの半分だけ

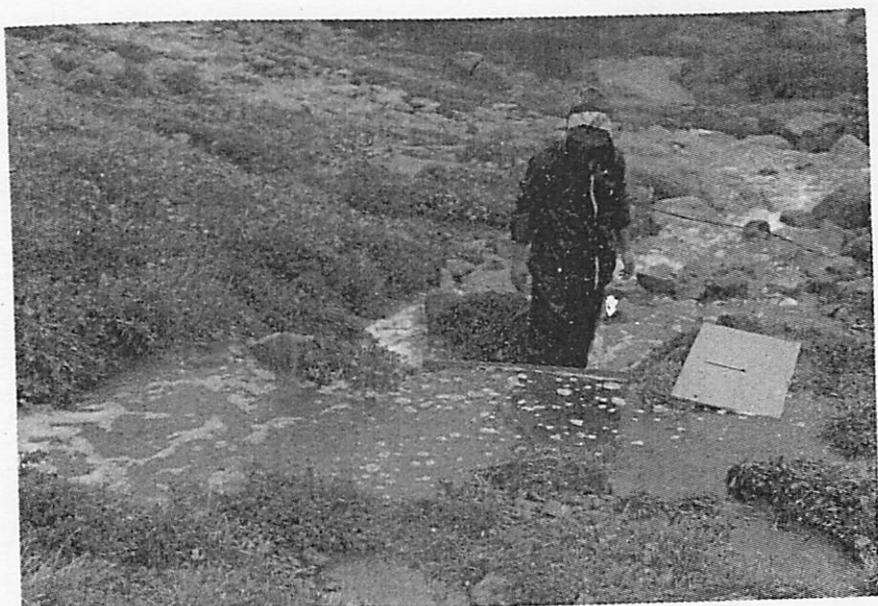
写真4 流出土砂測定板 No.6  
道路排水口からの流路上に設けた。  
流水であふれてこの後押し倒されて土砂の測定は不能で  
あった。9月13日13時それ迄の降雨量15mm

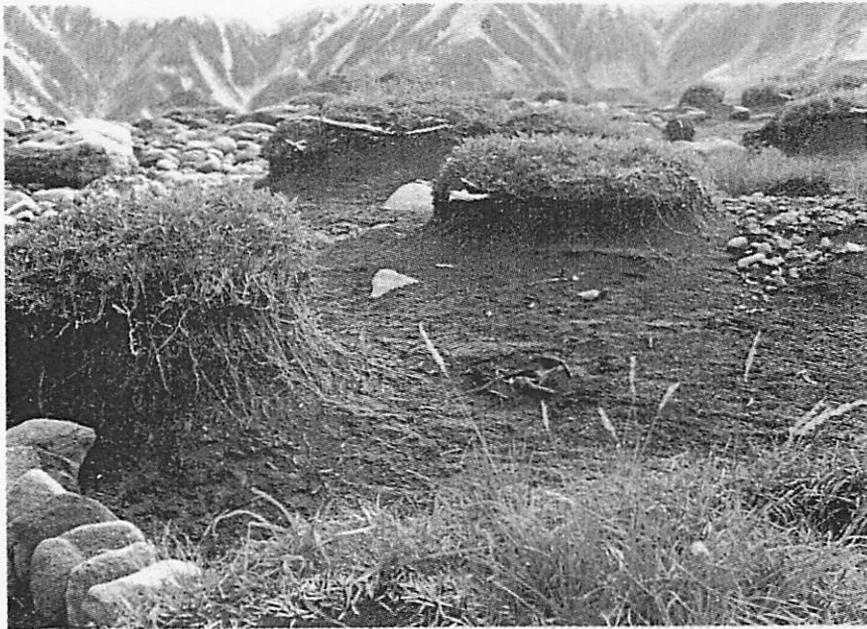
写真 5 工作物 No. 1  
植生孤立型の中に設置した粗石積

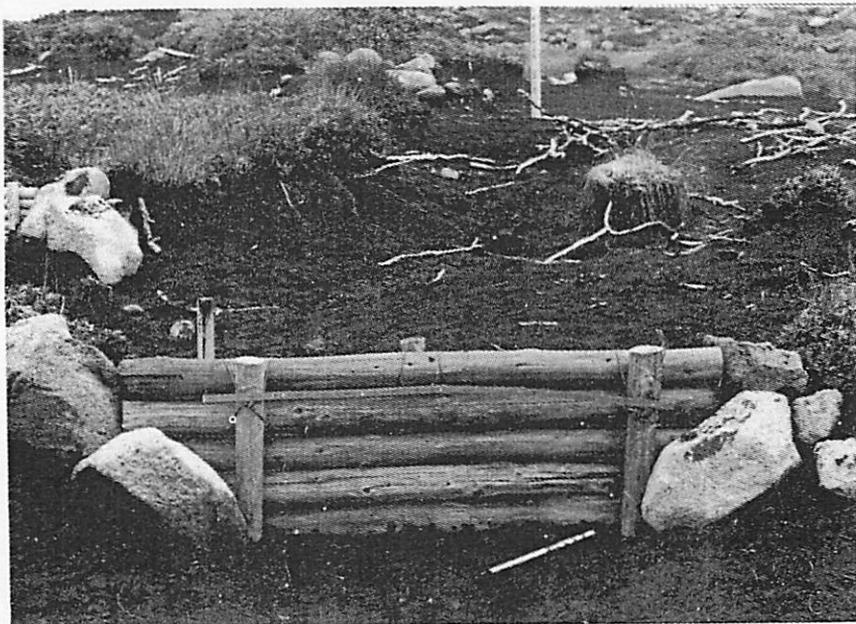
写真 6 工作物 No. 3  
太い丸太工、柵の 1 m 前に堆積測定杭を置いてある。  
遠くに見えるのは侵蝕杭 No. 2

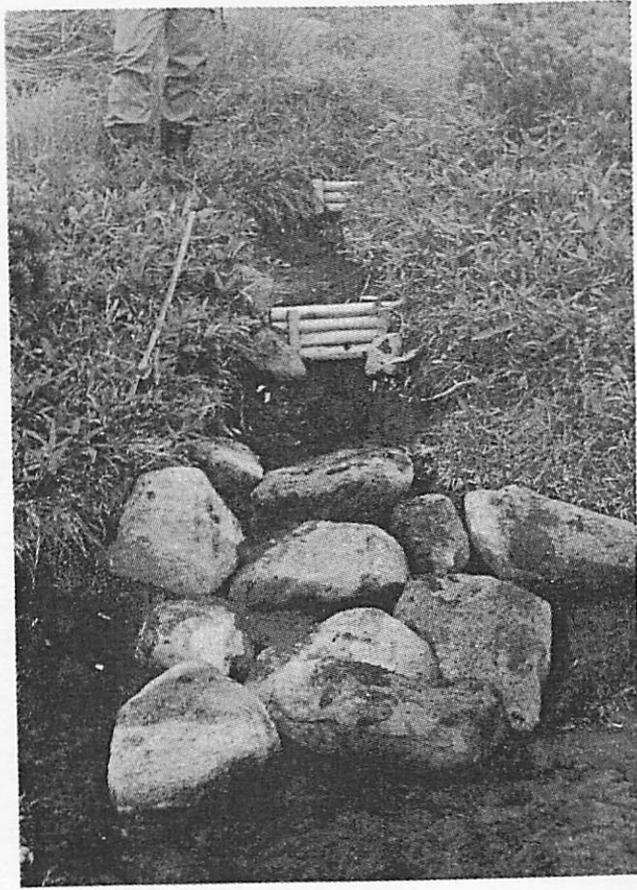
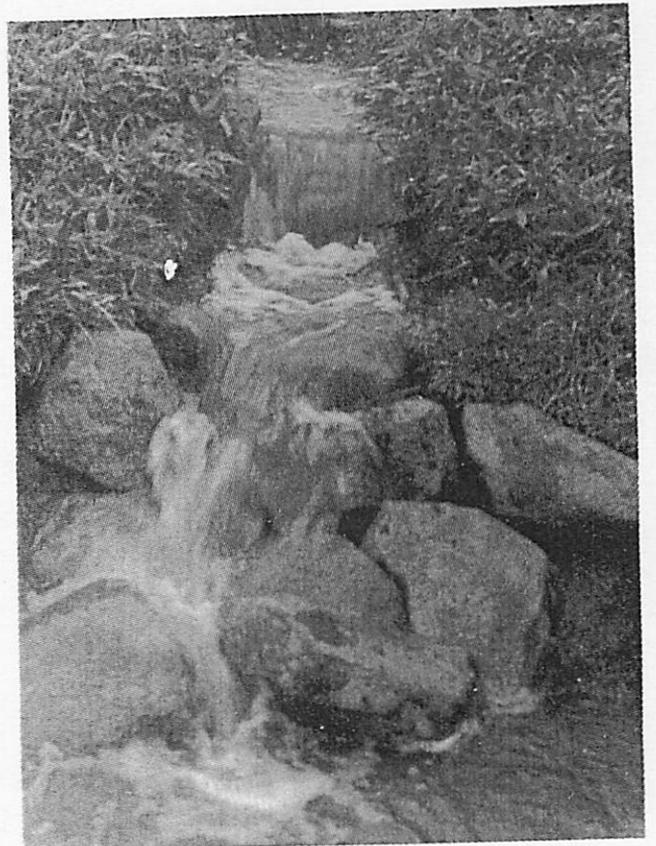
写真 7

工作物 No. 4 階段工

写真 8 流水している状態

9月13日14時  
その時迄の降雨量28mm

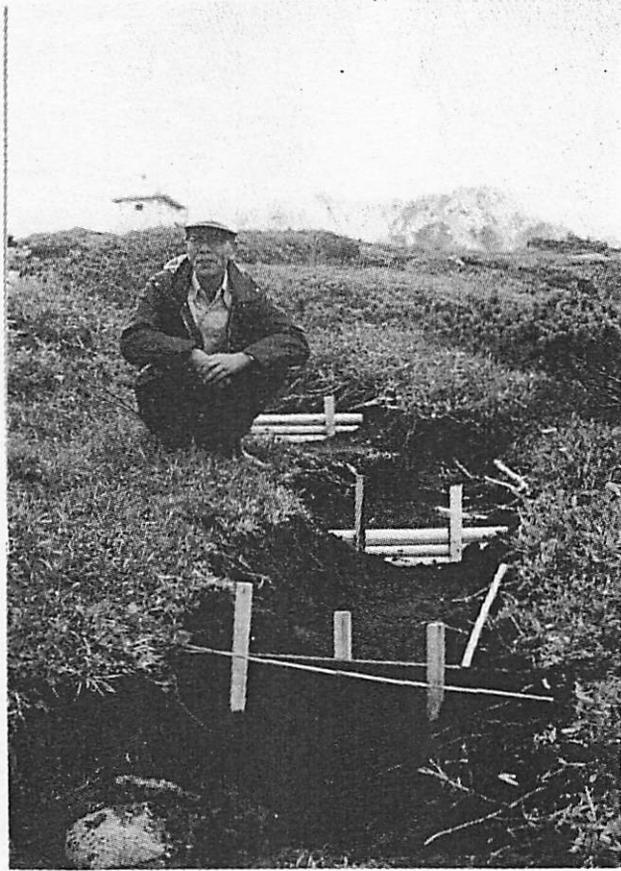
写真 9 工作物 No.9  
線的滑落型内に板と細丸太になる  
階段工を設置した。

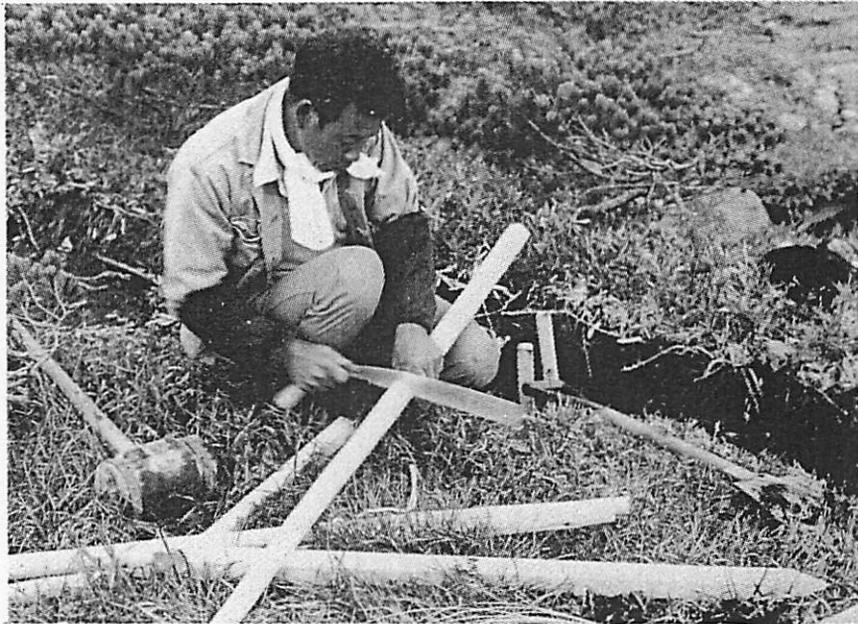
写真 10 同上 作設作業

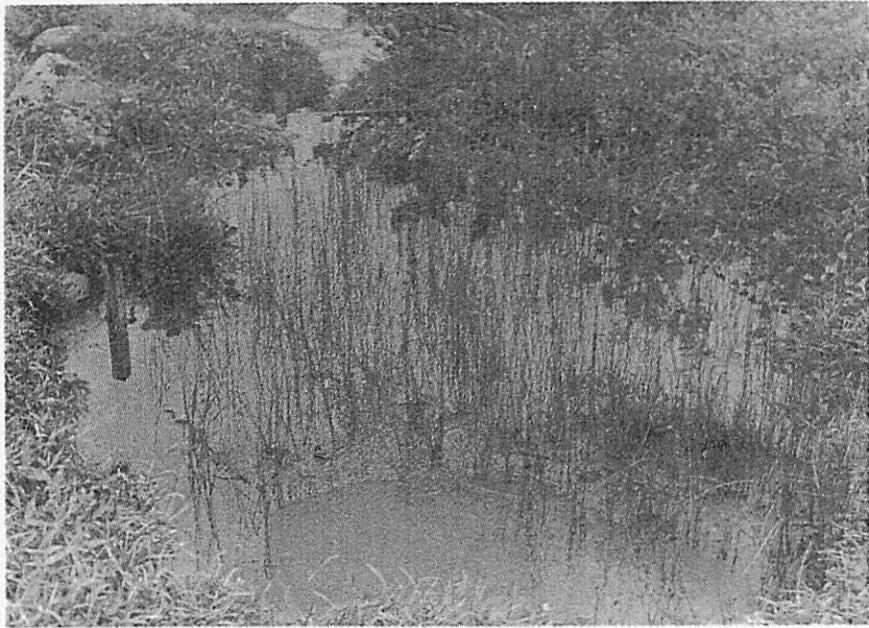
写真11 水が流出せぬよう堰を板で修復した池塘  
9月13日16時撮影  
38mmの雨で水が溜った状態

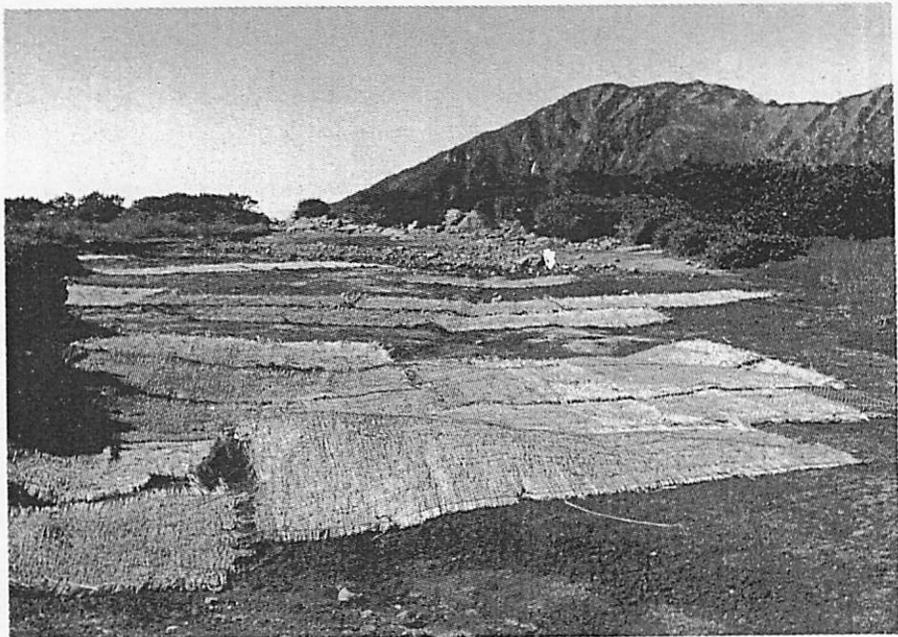
写真12 むしろ貼り土

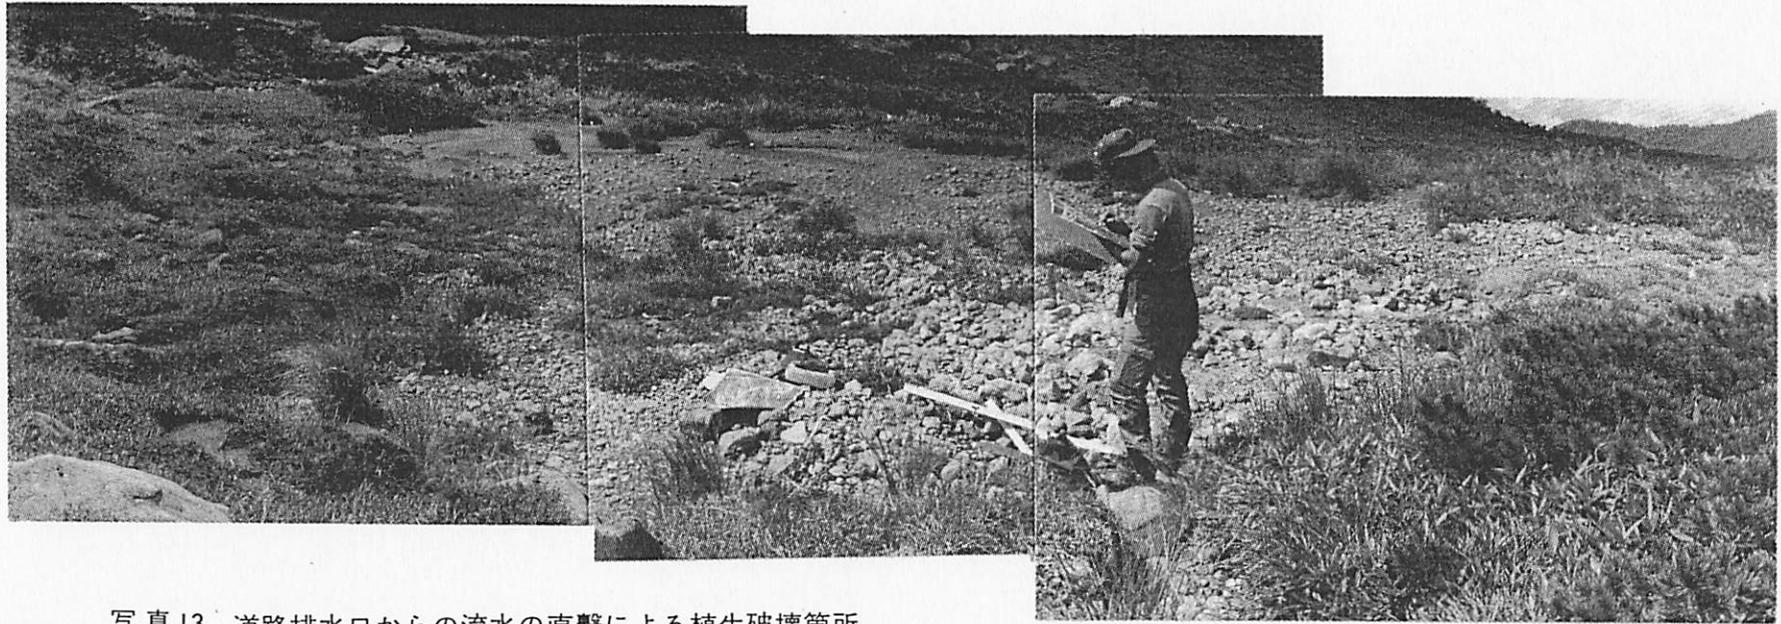
写真13 道路排水口からの流水の直撃による植生破壊箇所。  
人物の足下が流入口で、ここを中心に半径4.5mの蛇籠工を半円型に設置し流勢を衰えさせる。

この様な処には流末に蛇籠などを実施する。(写真13)
