# 立山池塘保護対策調査報告書

昭和52年11月

計画機関 富 山 県

実施機関 社団法人 日本林業技術協会

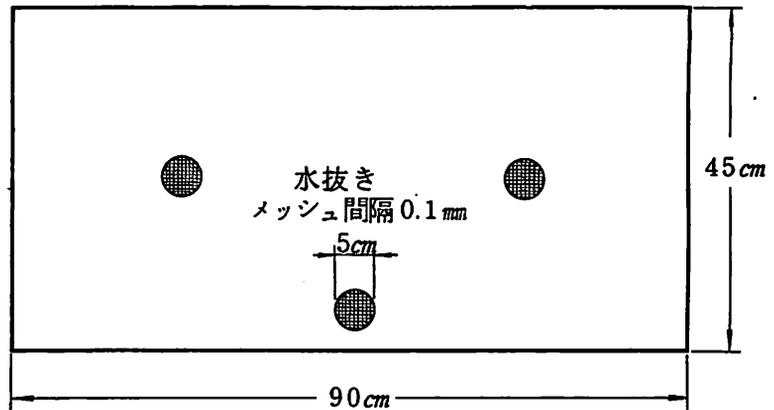
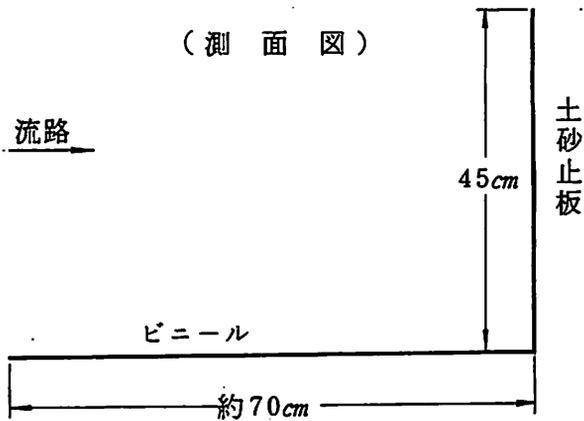
図Ⅱ-5-4 流出土砂測定器具

の11時～15時の間に38mmの雨がいった。同日15～17時の間に土砂の回収を行った。簡単な測定器具なので設置箇所が難かしく、水が余り多く集まる所では測定板の押し倒し(№6, 写真4参照)で測定不能になり、余り平らなところでは、測定板を設置したため水がせき止められて他に転流してしまい、したがって土砂の流入も無くなってしまったところもある(№3, №6, №7)13.1kgと云う大量の土砂が採取された№4の測点でも敷いたビニールの大きさの関係から採取した土砂は堆積した土砂の半分にすぎない。(写真3参照)

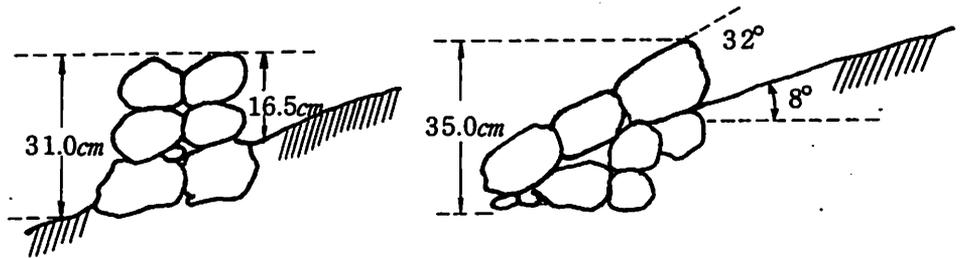
一般に面（石を正面から見た面の長さ）や控（石の長い方向の長さ）が大きいものが好ましいが、現地の地形から余り大きなものが使用出来ず、面10~15cm控も20~25cmのものを使用し、石積の床部分を石1つ位掘って根石を落着け、三段に積上げ、概ね下図の様にした。

比較的規模を小さくするため、石などは規格が統一出来ず、高さを統一するため無用の根入れ（床堀）をしたり、石の格好によっては所定以上の高さや幅となって施工しにくい結果となった。僅かの高低を規定することが必要であるので石積は余り好ましい工種とは云えなかった。（写真5）

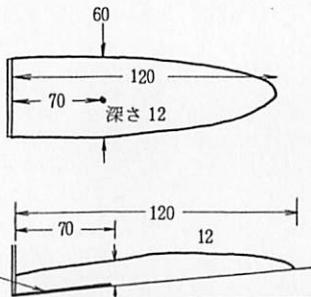
流出土砂測定箇所	No 4
設定年月日	昭和52年9月11日
裸地形	植生孤立型
平均勾配	6°
集水面積	400 m <sup>2</sup>
裸地の土性	灰褐色土
採取日時	昭和52年9月13日15時40分
採取土砂量	13.1 Kg
備	盛んに土砂の侵食、運搬がなされており、傾斜が比較的急であったため、他からの流出を最小限におさえることができ、土砂はよくたまった。ただし9月13日14時ごろの見廻りでは水のみたまり、土砂はほとんどたまっていなかった。
考

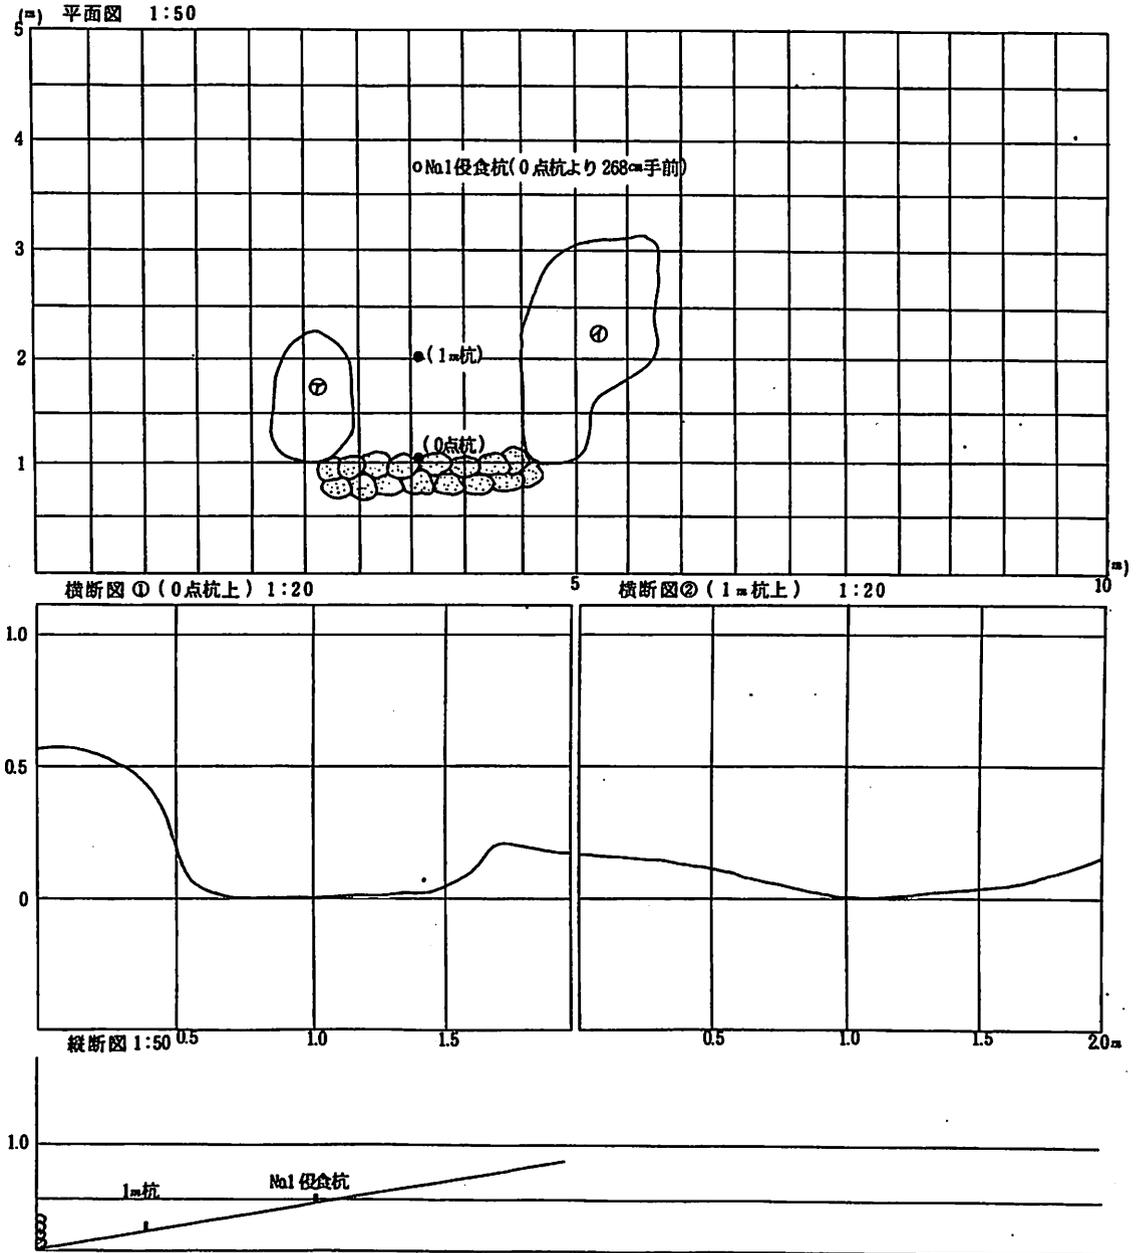
プロット番号	No 1	
設定年月日	昭和52年9月10日	
裸地形	植生孤立型	
平均勾配	11°	
集水面積	12 m <sup>2</sup>	
裸地の土性	泥炭土 100%	
植物組成表	① 3.4 チンマザサ 1.2 チングルマ + キンコウカ	② 4.5 ショウジョウスガ + イワイチョウ + キンコウカ + チングルマ

工作物番号	No 1				
工作物種	粗石積				
工作物高(㎝)	31				
有効高(㎝)	165				
幅(㎝)	160				
平面図

たい積杭番号	0点杭	1点杭		
設置年月日 及び測定値	52.9.10 30.5㎝	52.9.10 22㎝		
第2回測定年月日 及び測定値	52.9.14 30.5	52.9.14 21.1		
第3回測定年月日 及び測定値	52.10.6 30.4	52.10.6 21.5		
第4回測定年月日 及び測定値

役食杭番号	No 1	
設置年月日 及び測定値	52.9.10 (右)66.0㎝ (左)64.2㎝	
第2回測定年月日 及び測定値	52.9.14 (右)66.6 (左)65.5	
第3回測定年月日 及び測定値	52.10.6 (右)66.8 (左)65.0	
第4回測定年月日 及び測定値

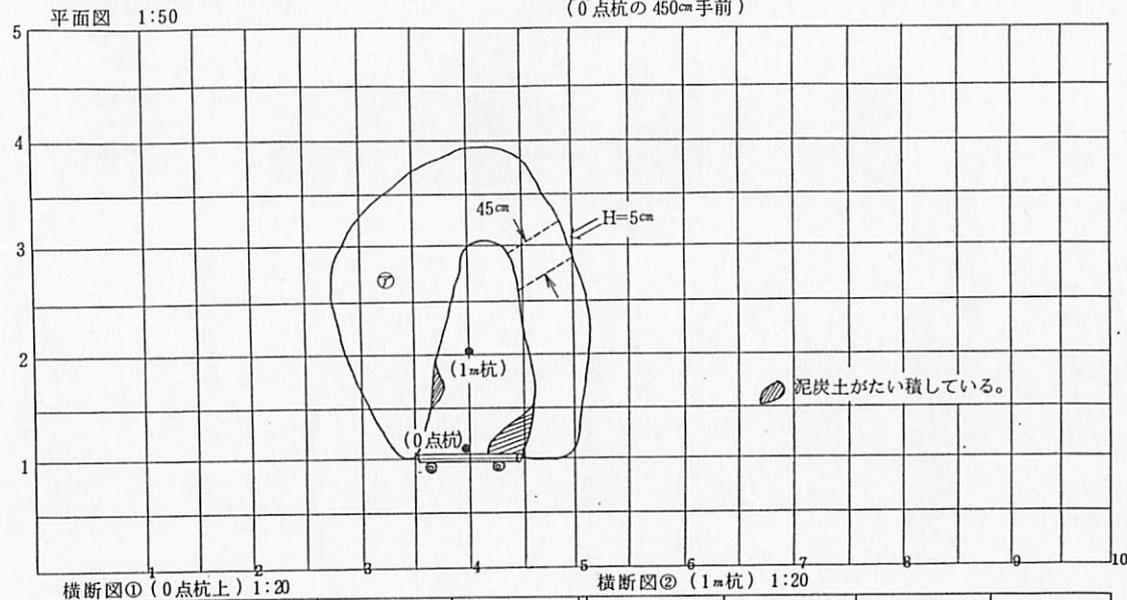
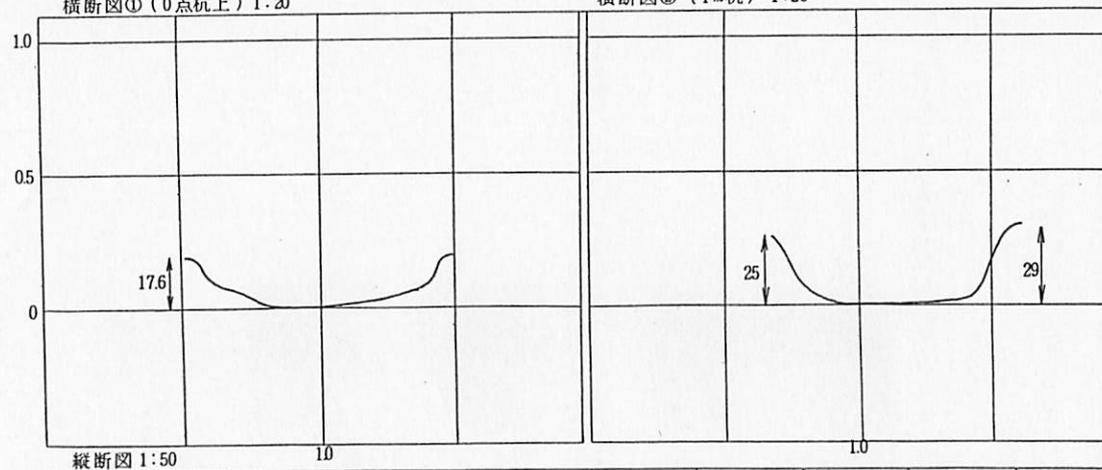
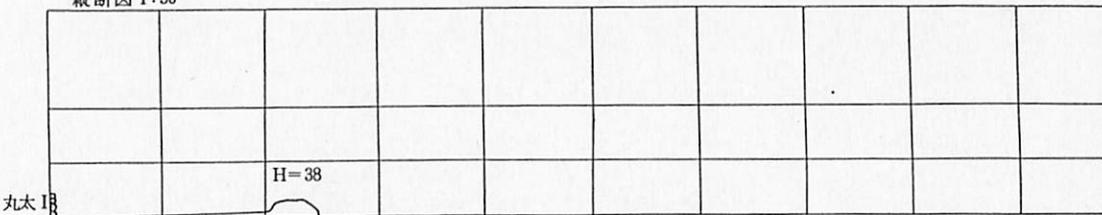
○Na2 侵食坑  
(0点杭の450cm手前)

プロット番号	Na 2
設定年月日	昭和52年9月10日
裸地形	植生孤立型
平均勾配	1°
集水面積	14㎡
裸地の土性	泥炭土
植物組成表	⑦ 2.3 チシマザサ + キンコウカ 1.2 チングルマ + ハイマツ + ワタスゲ + ワタスゲ

工作物番号	No 1				
工作物種	丸太工				
工作物高(㎝)	17.6㎝				
有効高(㎝)	24.0㎝				
幅(㎝)	90㎝				
平面図

たい積杭番号	0点杭	1点杭		
設置年月日 及び測定値	52.9.10 17.6㎝	52.9.10 (左) 21.0㎝ (右) 21.4㎝		
第2回測定年月日 及び測定値	52.9.14 17.6㎝	52.9.14 (左) 21.0㎝ (右) 21.4㎝		
第3回測定年月日 及び測定値	52.10.6 17.6㎝	52.10.6 (左) 21.0㎝ (右) 21.6㎝		
第4回測定年月日 及び測定値

優良杭番号	No 2		
設置年月日 及び測定値	52.9.10 (左)75.8㎝ (右)76.0㎝		
第2回測定年月日 及び測定値	52.9.14 (左)76.3㎝ (右)76.5㎝		
第3回測定年月日 及び測定値	52.10.6 (左)76.6㎝ (右)77.0㎝		
第4回測定年月日 及び測定値

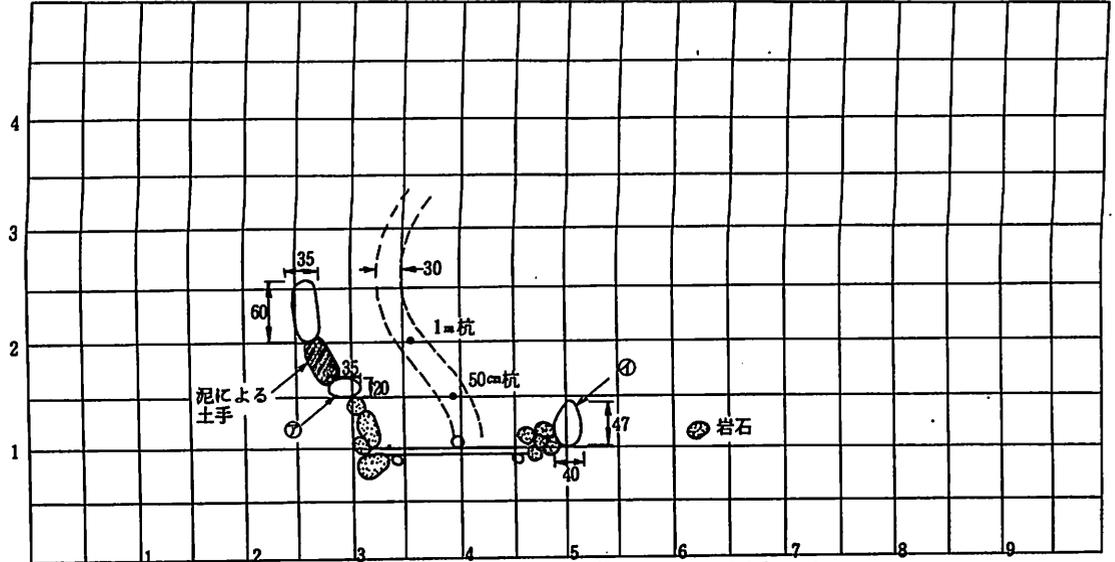
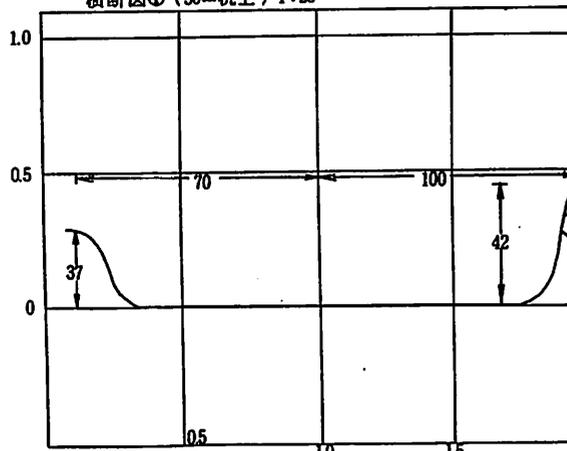
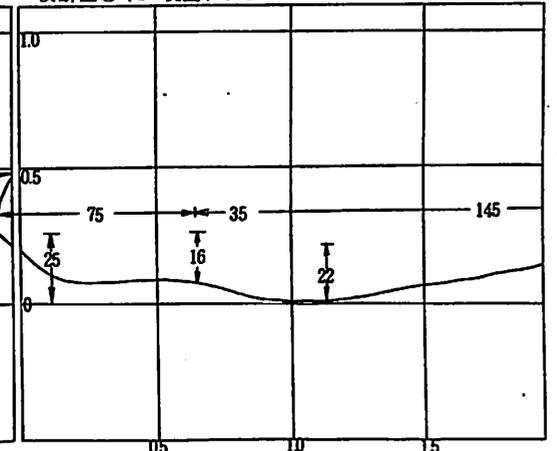
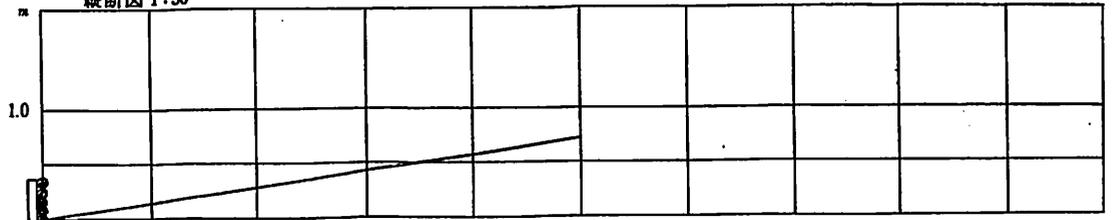
プロット番号	No 3						
設定年月日	昭和52年9月10日						
裸地形	植生孤立型						
平均勾配	9°						
集水面積	20㎡						
裸地の土性	おおむね泥炭土におおわれているが、ごく一部褐色土が見え始めたところあり						
植物組成表

工作物番号	No. 1				
工作物種	丸太工				
工作物高(cm)	42.5				
有効高(cm)	40.5				
幅 (cm)	130				
平面図

たい積杭番号	0点杭	1 m 杭		
設置年月日 及び測定値	52.9.10 40.5cm	52.9.10 (左) 34.0 (右) 33.3		
第2回測定年月日 及び測定値	52.9.14 40.2cm	52.9.14 (左) 31.9 (右) 31.7		
第3回測定年月日 及び測定値	52.10.6 40.3cm	52.10.6 (左) 31.9 (右) 31.4		
第4回測定年月日 及び測定値

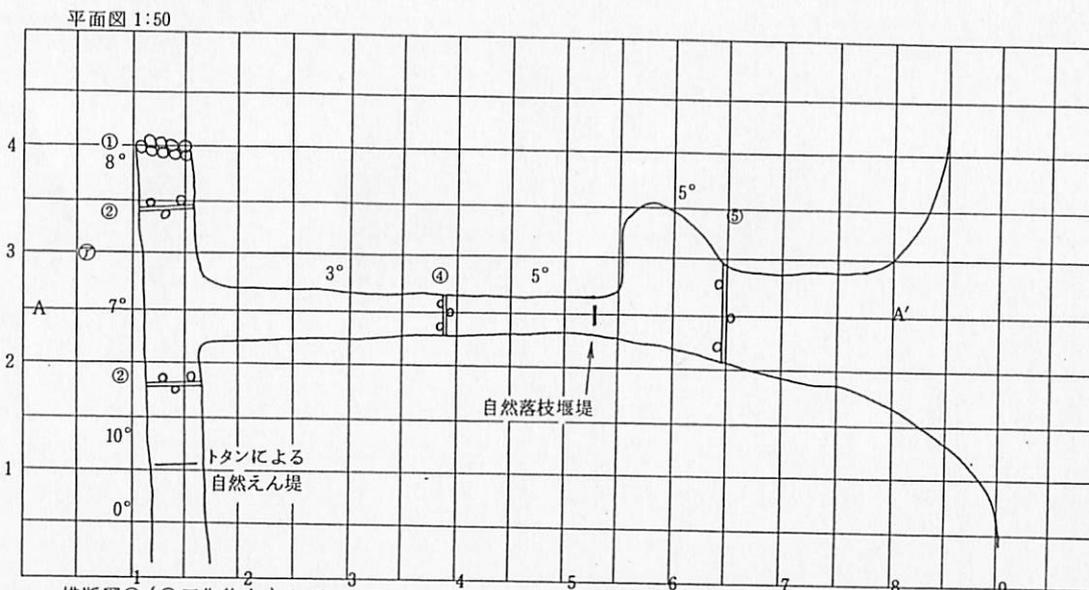
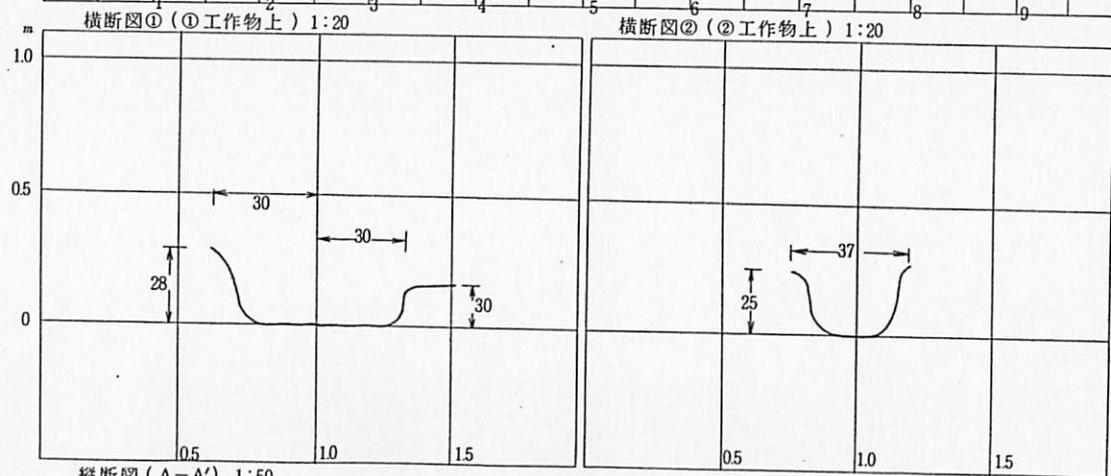
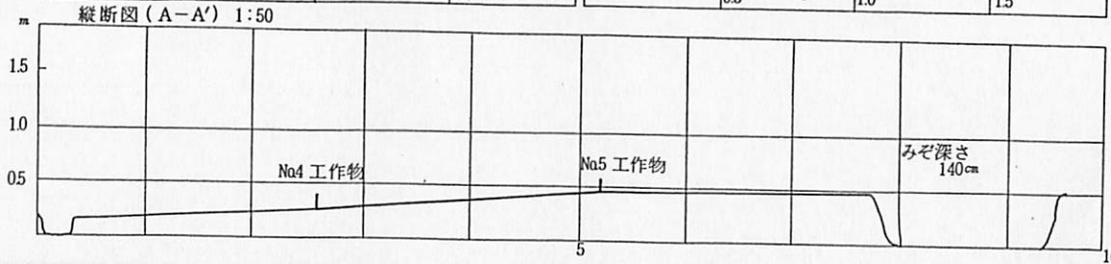
プロット番号	Na 4
設定年月日	昭和52年9月10日
裸地形	土砂段差型
平均勾配	3~10°
集水面積	30 m <sup>2</sup>
裸地の土性	泥炭土だがはげかかっている。
植物組成表	⑦ 3.4 チシマザサ + クロウスゴ 2.3 ハイマツ + ショウジョウスゲ

工作物番号	No 1	No 2	No 3	No 4	No 5
工作物種	粗石積 (径30~40cm)	丸太工	丸太工	丸太工	丸太工
工作物高(m)	35	18	13	11	16
有効高(m)	8	14	10	9	14.8
幅 (cm)	60	37	33	46.5	90
平面図

役食杭番号	No 3	No 4
設置年月日 及び測定値	52.9.10 (左)91.0 (右)90.9	52.9.10 (左)87.2 (右)86.6
第2回測定年月日 及び測定値	52.9.14 (左)92.2 (右)91.4	52.9.14 (左)87.2 (右)86.6
第3回測定年月日 及び測定値	52.10.6 (左)92.8 (右)91.6	52.10.6 (左)87.2 (右)86.7
第4回測定年月日 及び測定値

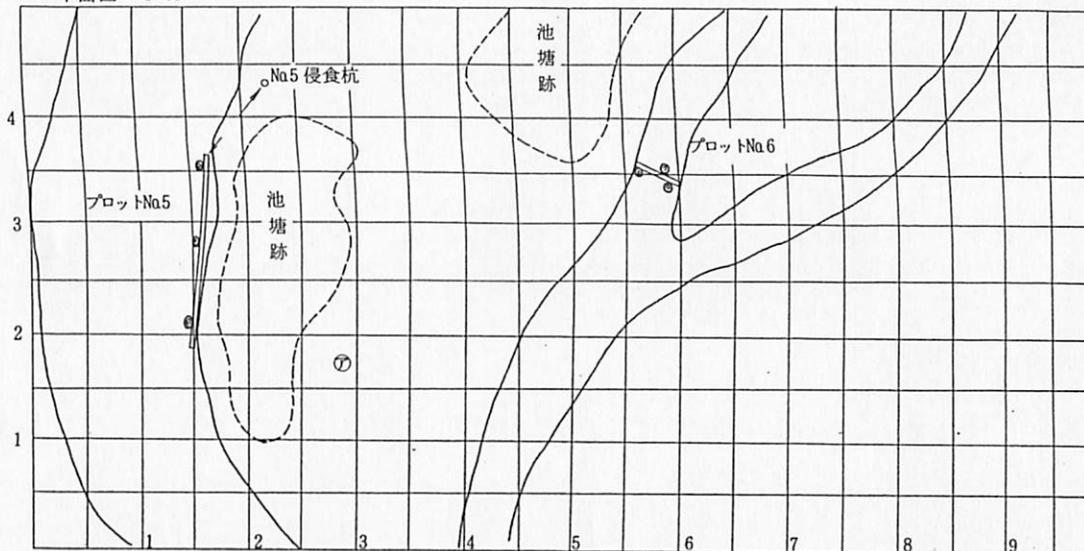
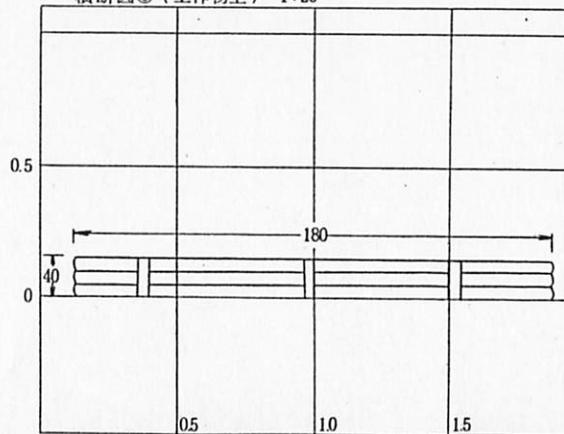
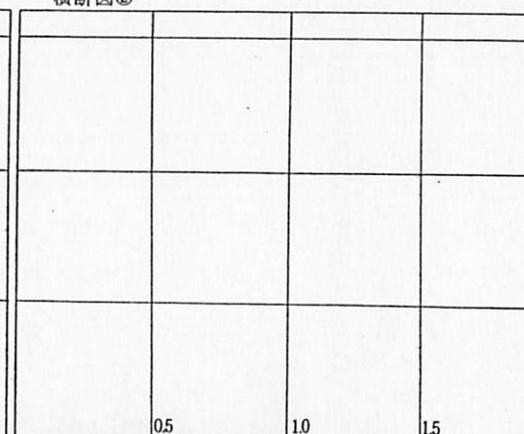
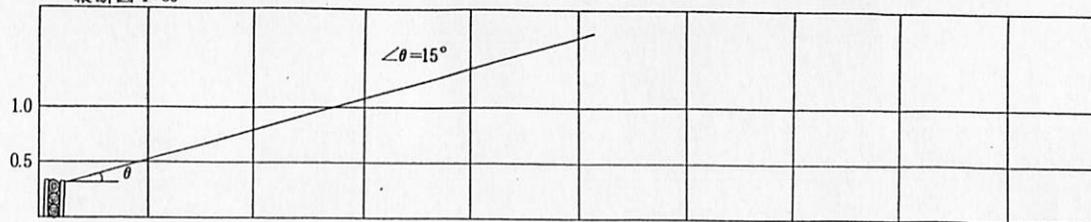
プロット番号	Na 5
設定年月日	昭和52年9月10日
裸地形	線的滑落型
平均勾配	15°
集水面積	20㎡
裸地の土性	泥炭土がはげ落ちている。
植物組成表	⑦ 3.4 ショウジョウスゲ + ハイマツ 2.3 チシマザサ + イワイチョウ

工作物番号	No 1				
工作物種	丸太工				
工作物高(m)	14				
有効高(m)	14				
幅 (m)	180				
平面図

役食杭番号	No 5	
設置年月日 及び測定値	52.9.10 (左)19.4 (右)19.2	
第2回測定年月日 及び測定値	52.9.14 (左)19.4 (右)19.2	
第3回測定年月日 及び測定値	52.10.6 (左)19.4 (右)19.2	
第4回測定年月日 及び測定値

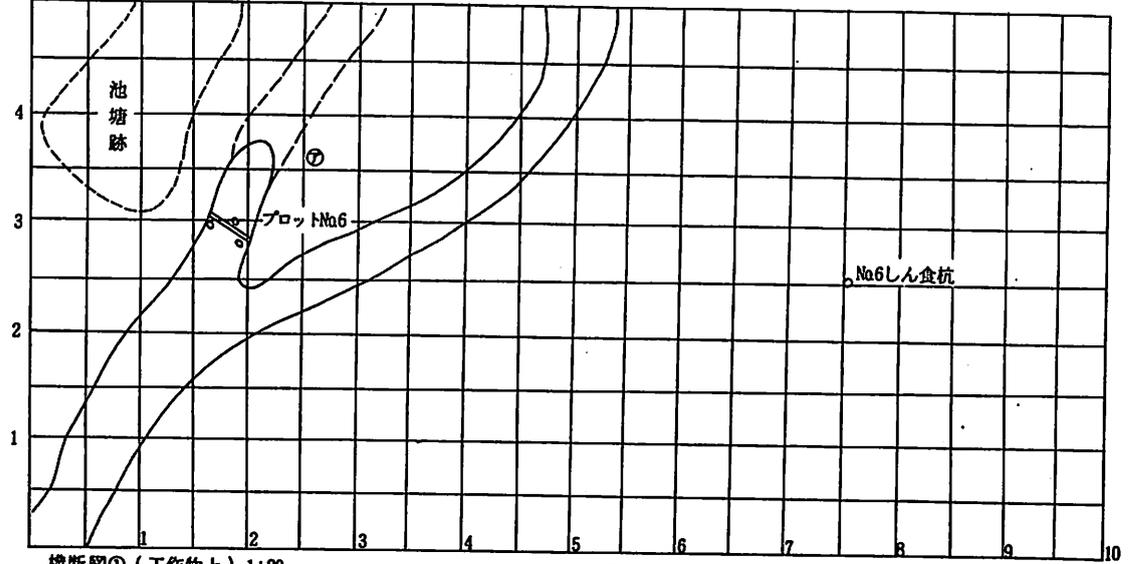
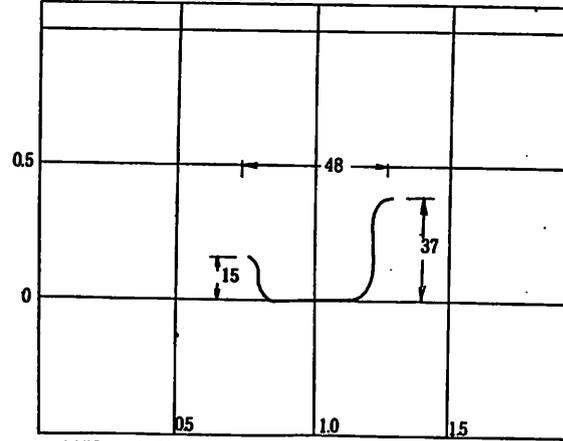
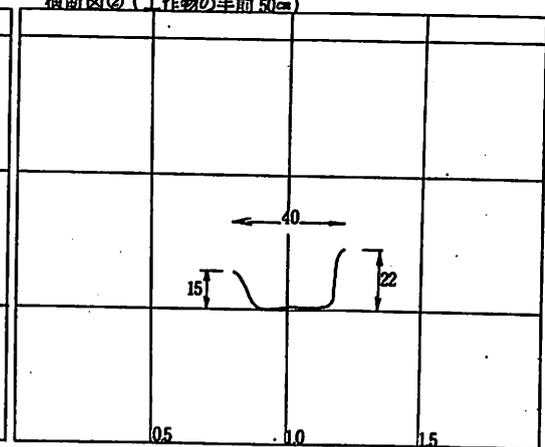
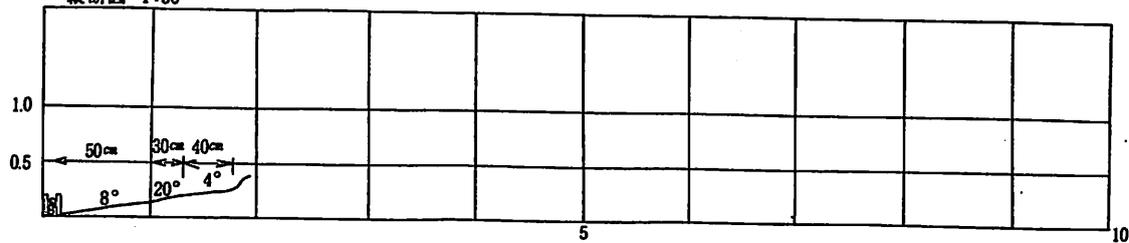
プロット番号	No. 6
設定年月日	昭和52年9月10日
裸地形	線的滑落型初期
平均勾配	9°
集水面積	0.80㎡
裸地の土性	泥炭土
植物組成表	⑦ 34 ショウジョウスゲ 23 チングルマ + イワイチヨウ

工作物番号	No				
工作物種	丸太工				
工作物高(㎝)	145				
有効高(㎝)	13				
幅(㎝)	48				
平面図

役食杭番号	No 6	
設置年月日 及び測定値	52.9.10 (左)87.0 (右)86.3	
第2回測定年月日 及び測定値	52.9.14 (左)87.0 (右)86.3	
第3回測定年月日 及び測定値	52.10.6 (左)87.0 (右)86.3	
第4回測定年月日 及び測定値

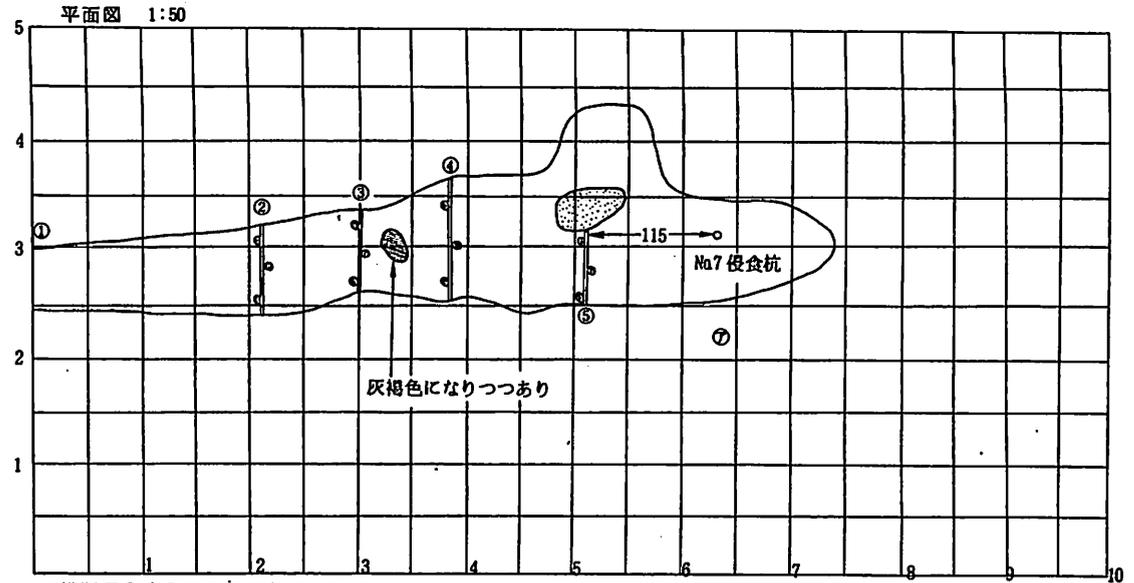
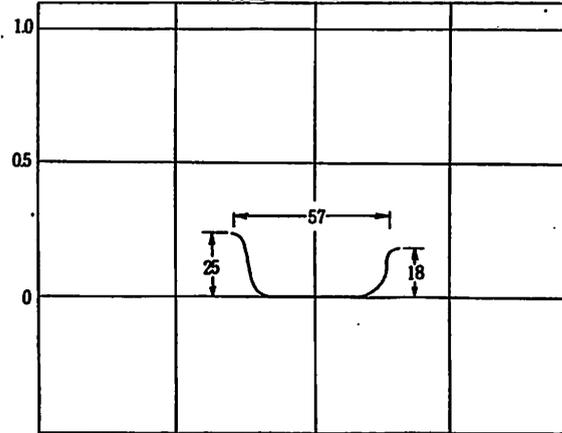
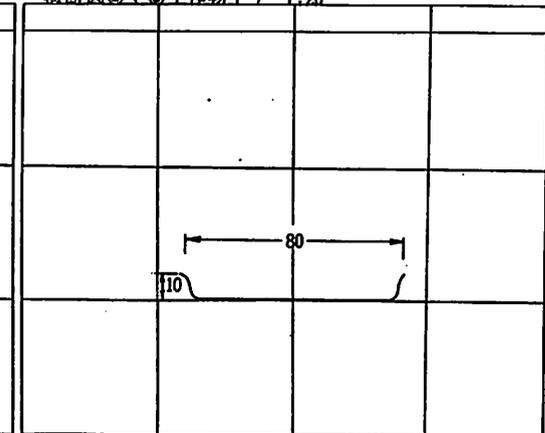
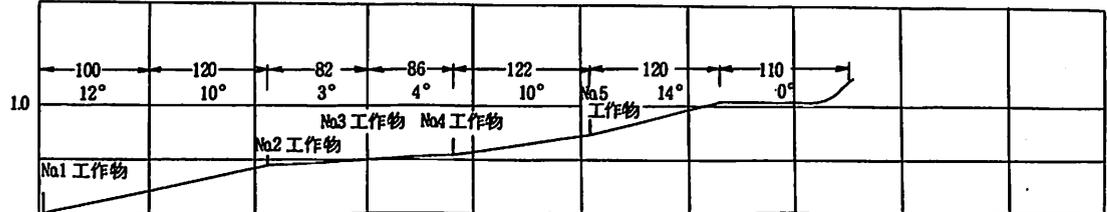
プロット番号	No. 7
設定年月日	昭和52年9月10日
裸地形	線の滑落型より植生孤立型へ移行中
平均勾配	8°
集水面積	25㎡
裸地の土性	おもに泥炭土であるが一部灰褐色の裸出した所あり
植物組成表	⑦ 2.3 チシマガサ + ハイマツ 2.3 ショウジョウスゲ + イワイチョウ 1.2 チングルマ + ハイネス

工作物番号	No 1	No 2	No 3	No 4	No 5
工作物種	丸太工	丸太工	丸太工	丸太工	丸太工
工作物高(㎝)	21	9.6	9.6	15.8	14.5
有効高(㎝)	18	9.6	9.6	13.0	13.0
幅(㎝)	57	80	75	115	65
平面図					
横断面図					
縦断面図

役食杭番号	No 7	
設置年月日及び測定値	52.9.10 (左)220 (右)225	
第2回測定年月日及び測定値	52.9.14 (左)220 (右)225	
第3回測定年月日及び測定値	52.10.6 (左)220 (右)226	
第4回測定年月日及び測定値

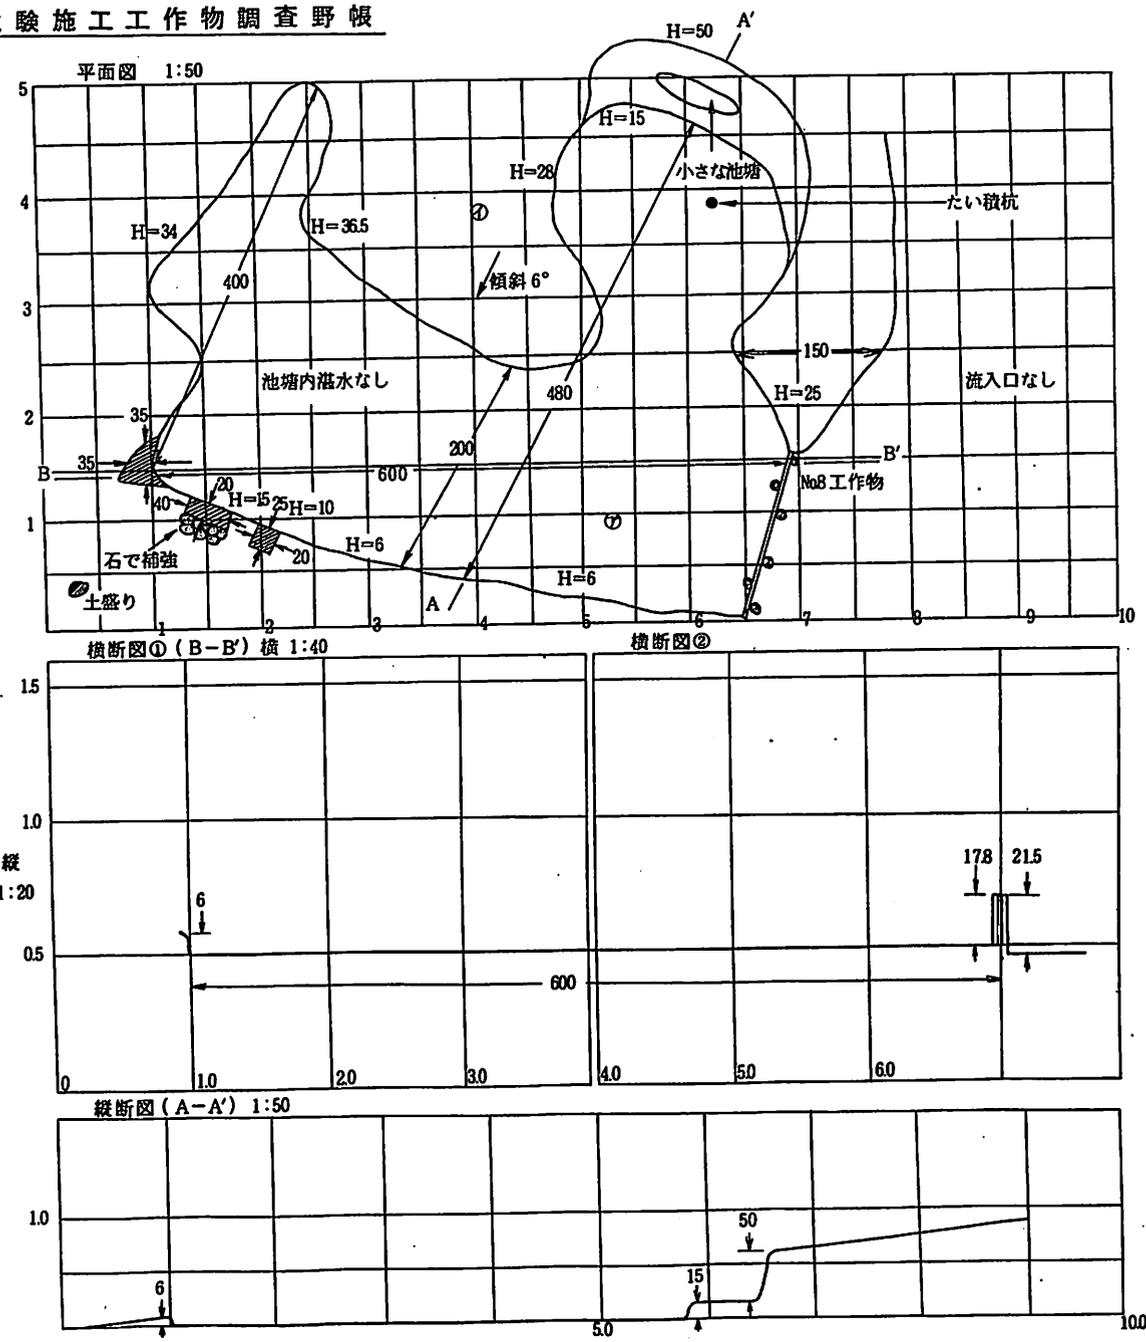
プロット番号	Na 8
設定年月日	昭和52年9月10日
裸地形	池塘復元
平均勾配	6°
集水面積	30㎡
裸地の土性	泥炭土 池塘内に (エゾホソイが生育している)
植物組成表	池塘内 塘 ⑦ 4.5 エゾホソイ ⑧ 2.3 チシマザサ + ハイマツ 2.3 ショウジョウソウ + チングル + ワタスゲ マ

工作物番号	Na 1				
工作物種	板工				
工作物高(m)	21.5				
有効高(m)	17.8				
幅 (m)	165				
平面図

たい積杭番号	Na 1			
設置年月日 及び測定値	52.9.10 (左) 31.6 (右) 31.5			
第2回測定年月日 及び測定値	52.9.14 (左) 31.4 (右) 31.3			
第3回測定年月日 及び測定値	52.10.6 (左) 31.5 (右) 31.4			
第4回測定年月日 及び測定値

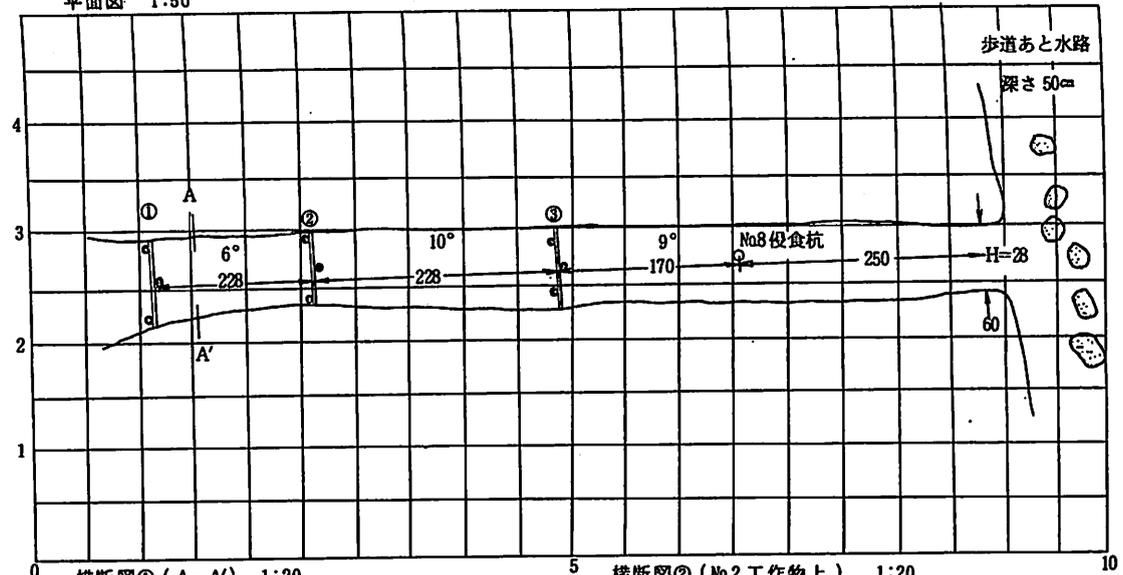
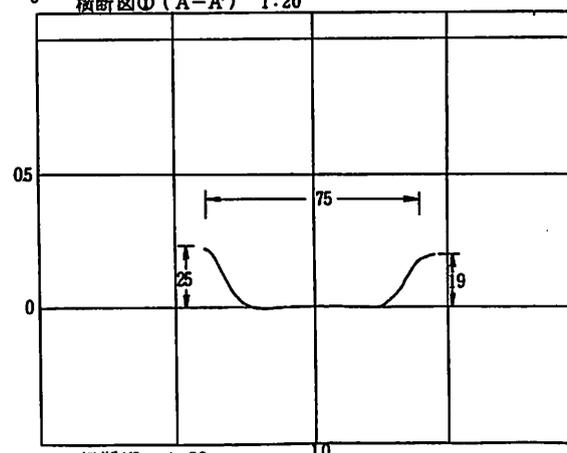
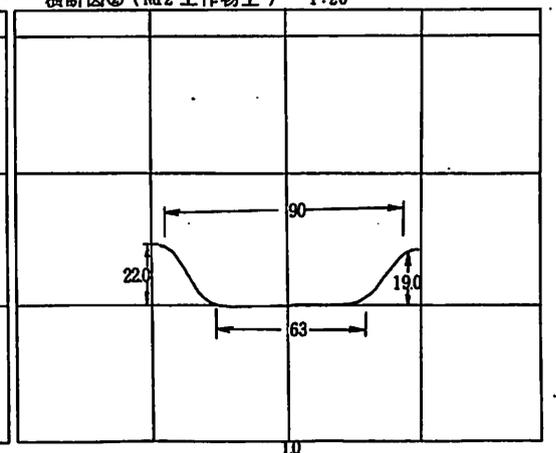
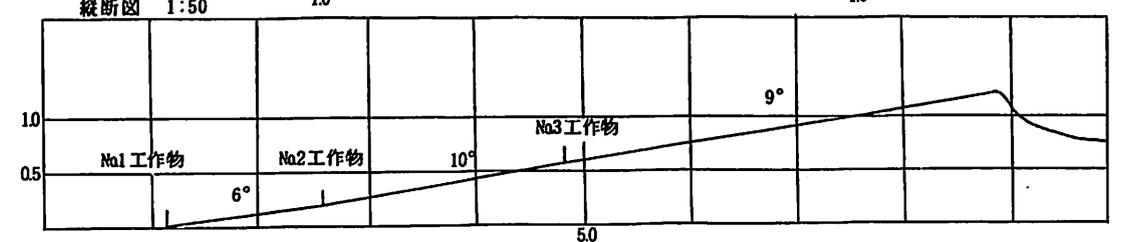
プロット番号	No 9
設定年月日	昭和52年9月10日
裸地形	線的滑落型
平均勾配	9°
集水面積	50㎡
裸地の土性	かなり灰褐色土が目立ち始めている
植物組成表

工作物番号	No 1	No 2	No 3		
工作物種	板工	丸太工	丸太工		
工作物高 (cm)	17.7	13	13		
有効高 (cm)	13.3	10	10		
幅 (cm)	86	63	77		
平面図

役食杭番号	No 8	
設置年月日 及び測定値	52. 9. 10 (左) 86.2 (右) 86.8	
第2回測定年月日 及び測定値	52. 9. 14 (左) 86.2 (右) 87.0	
第3回測定年月日 及び測定値	52. 10. 6 (左) 86.2 (右) 87.0	
第4回測定年月日 及び測定値

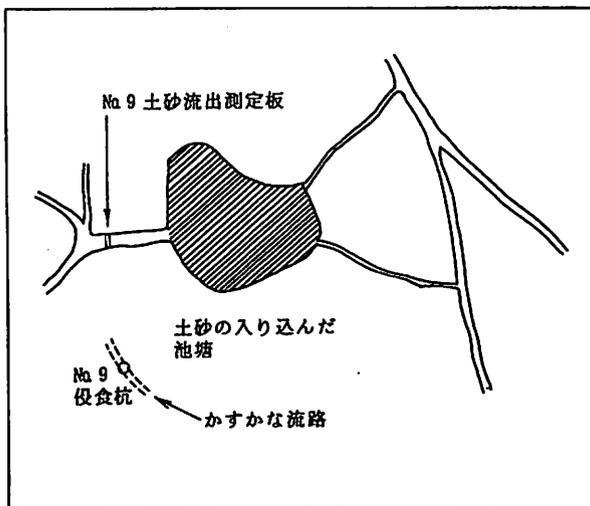
役食杭位置図

役食杭番号	No. 9
設置年月日 及び測定値	S. 52. 9. 11 (左) 21.7 (右) 21.8
第2回測定年月日 及び測定値	S. 52. 9. 14 (左) 21.7 (右) 21.8
第3回測定年月日 及び測定値	S. 52. 10. 6 (左) 21.7 (右) 21.8
第4回測定年月日 及び測定値

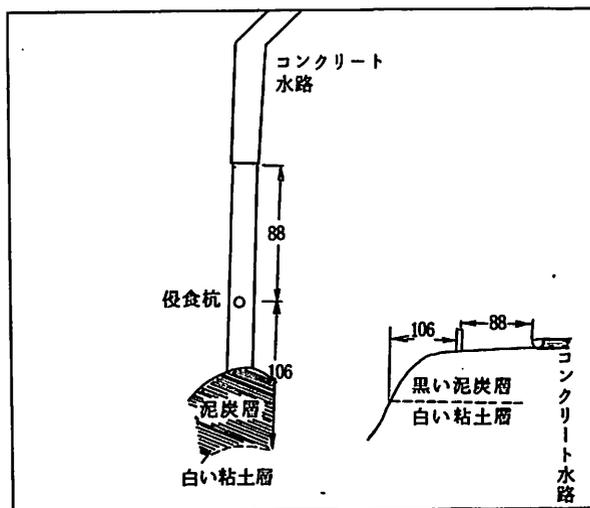
○ 役食杭位置図

役食杭番号	No 10	
設置年月日 及び測定値	S. 52. 9. 12	左 784 右 790
第2回測定年月日 及び測定値	S. 52. 9. 14	左 784 右 790
第3回測定年月日 及び測定値	S. 52. 10. 6	左 784 右 790
第4回測定年月日 及び測定値

役食杭番号	No 11	
設置年月日 及び測定値	S. 52. 9. 12	左 549 右 544
第2回測定年月日 及び測定値	S. 52. 9. 14	左 569 右 558
第3回測定年月日 及び測定値	S. 52. 10. 6	左 570 右 558
第4回測定年月日 及び測定値

ただし杭を打ち込んで周  
辺がゆるんでけずられた  
ものが大半でほんとうに  
役食したのは5%程度
