# 立山池塘保護対策調査報告書

(第四報)

昭和 55 年 12 月

実施機関 社団法人 日本林業技術協会

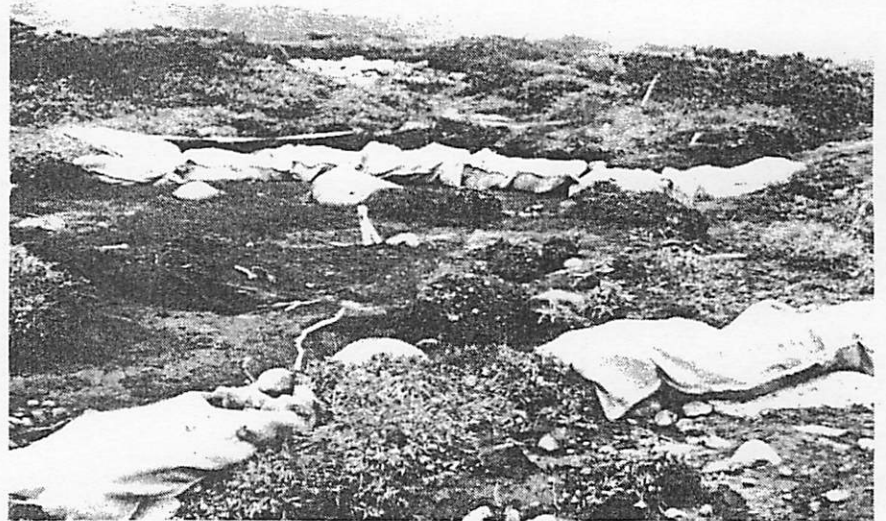
写真46 54年度実験施工区 麻袋工

実験施工区で植生袋工を実施する前に麻袋工で水や土砂の流出入を緩和する基礎工を行った。

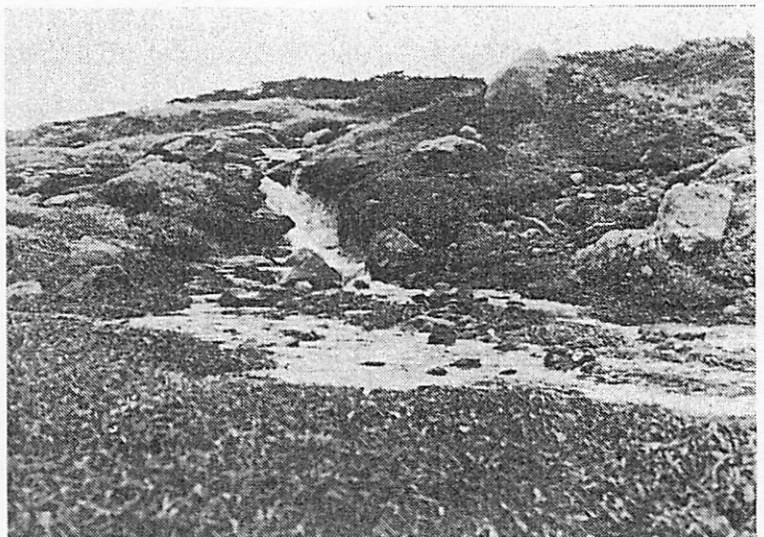
それは傾斜変換点ではあたかも小さな滝のようになり，平坦な所で又拡散する（写真75）。

写真75 傾斜変換点  
流水が拡散される  
（昭和55年6月撮影）

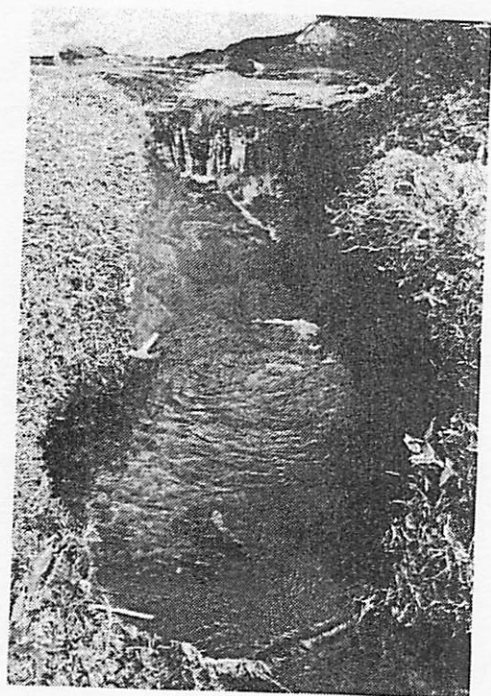
写真76 拡散された流水はそれぞれ  
新たな水路を形成し、侵食  
を拡大している。
