# 立山池塘保護対策調査報告書

(第五報)

昭和 56 年 12 月

実施機関 社団法人 日本林業技術協会

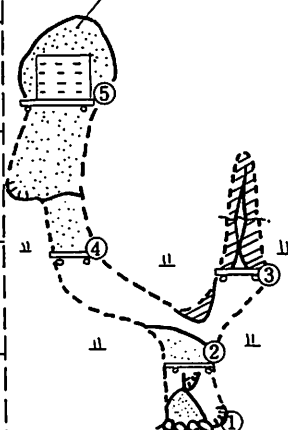
| 試験<br>施工<br>地番号 | 調査回数 | | 第 1 回<br>(設置時) | | 第 11 回 | |
|---|---|---|---|---|---|---|
| No. 4<br>粗石積工<br>丸太積工 | ① 工作物有効高 | | 8.0 | 5.0<br>( 3.0) | | <ul style="list-style-type: none"> <li>○ 全体的に堆積量が増加し、新たに②が満砂となった</li> <li>○ ③の堆積部では植生がさらに拡がり、水路が狭くなって来ている。</li> </ul> |

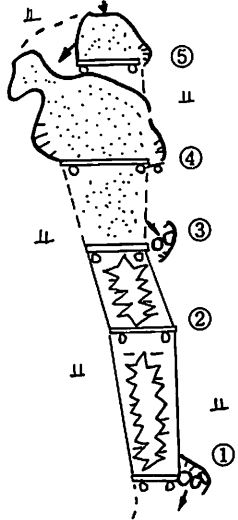
| 試験<br>施工<br>地番号 | 調査回数 | | 第 1 回<br>(設置時) | | 第 11 回 | |
|---|---|---|---|---|---|---|
| No 7<br>丸太積工 | ① | 工作物有効高 | 18.0 cm | 4.2 cm<br>(13.8) cm | | <ul style="list-style-type: none"> <li>○ 侵食されつつあった各工作物側面は石詰め等の補修により侵食拡大は防げたが、⑤の側面だけは侵食が進み、地山が消滅してしまった。</li> <li>○ ①②において、むしろで覆った既存植生の活力が復活し、拡大化して来ている。また、播種を行った部分で一部発芽が見られる。</li> <li>○ むしろは大部分が破損している。</li> </ul> |

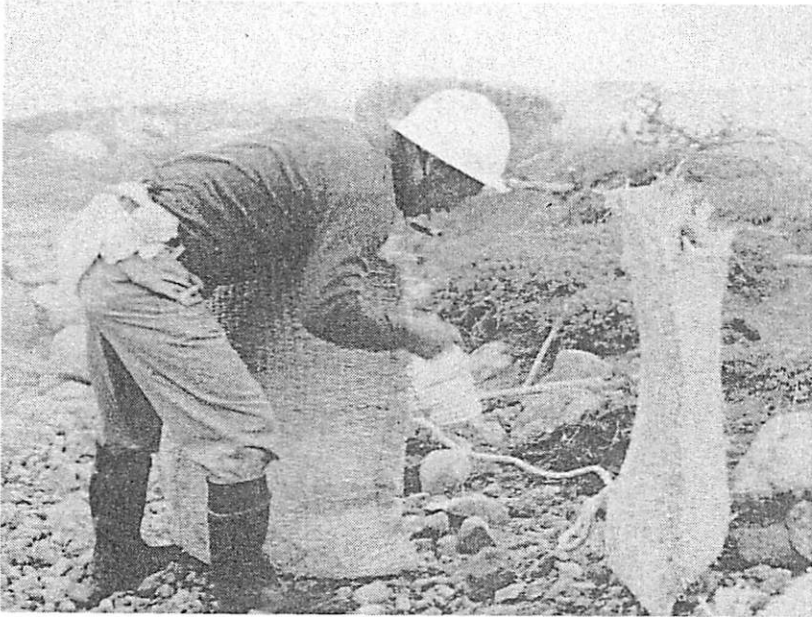
石 礫 採 取

(昭和56年7月23日撮影)

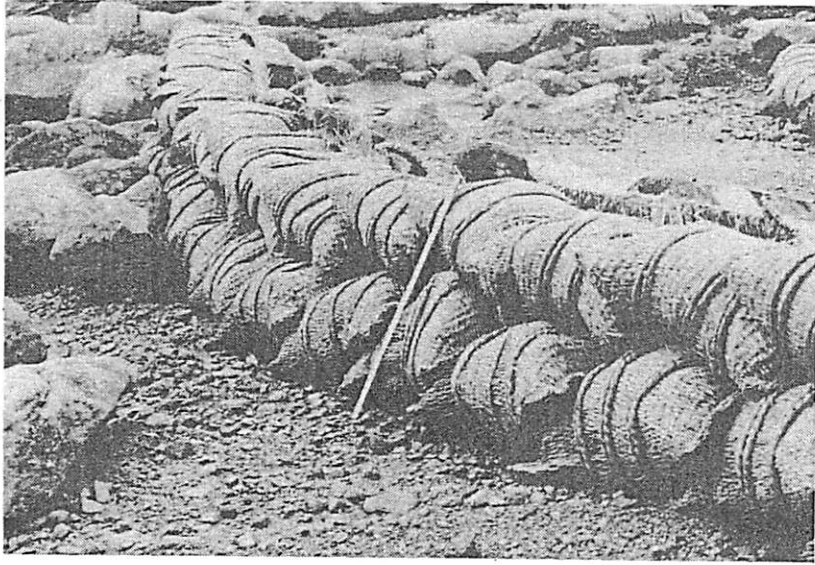
2 段にした積工

(昭和 56 年 9 月 13 日撮影)
