# 立山池塘保護対策調査報告書

(第四報)

昭和 55 年 12 月

実施機関 社団法人 日本林業技術協会

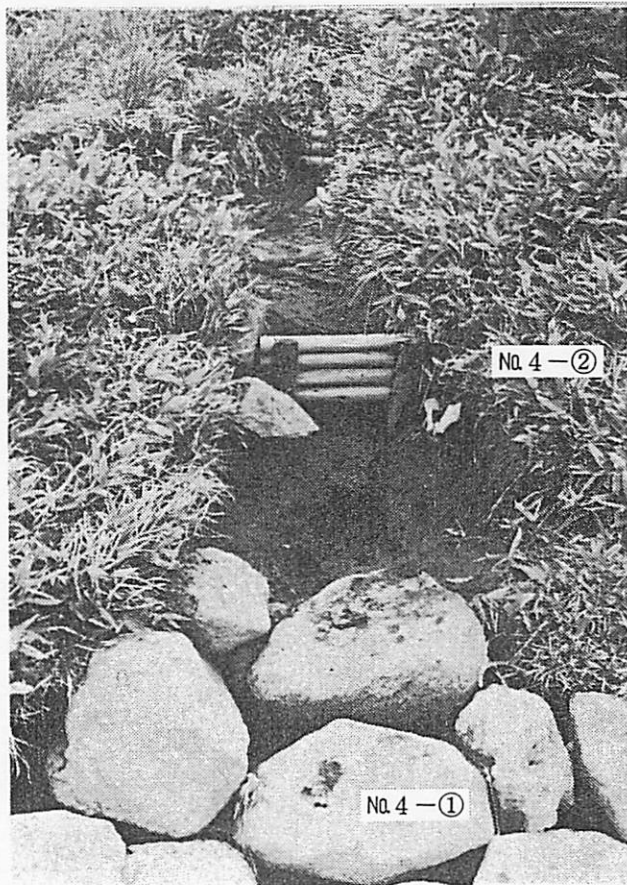
写真6 施工地 No.4

写真中央の丸太積工は No.4-② で, 下部が侵食されているのが見える。粗石積工は No.4-①  
(昭和55年6月撮影)

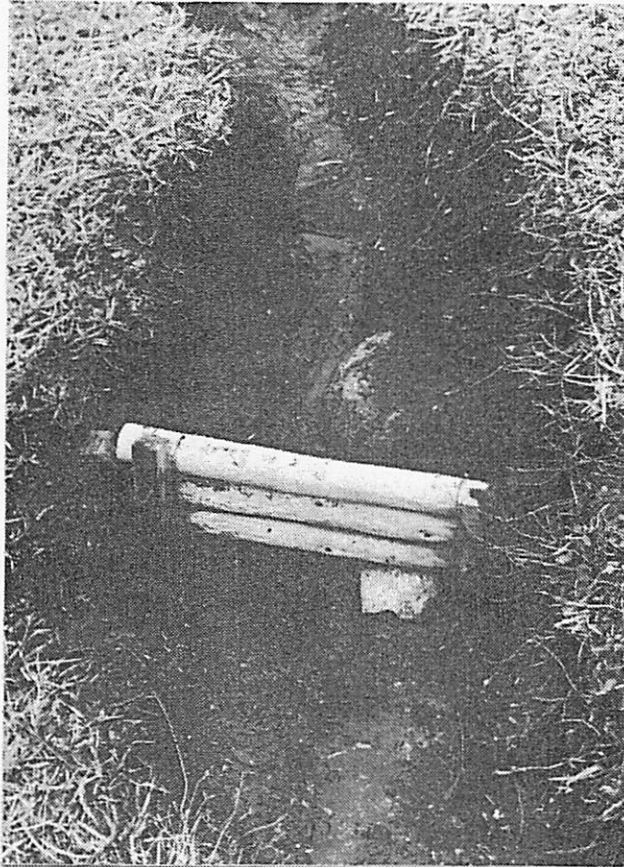
写真8 施工地 No 6

丸太積工の下部に底抜けの侵食があり、第7回(54年9月)測定時には幅10cm、深さ3cmであった。これが第8回(55年6月)測定時には深さ7cmまで拡がっていた。その際小石を詰めて補修を行ったら、その後すぐに補修の効果が表われ、第9回時(55年8月)には-3cm、第10回時(55年10月)には-1cmにまで堆砂していた。

一度穴が生ずれば、それが小さな穴であっても自然回復は容易ではなく、急速に拡大されていくが、わずかな補修によって大きな効果が得られる事がわかる。

右側に底抜けがあり、ここに石を詰めて補修した。

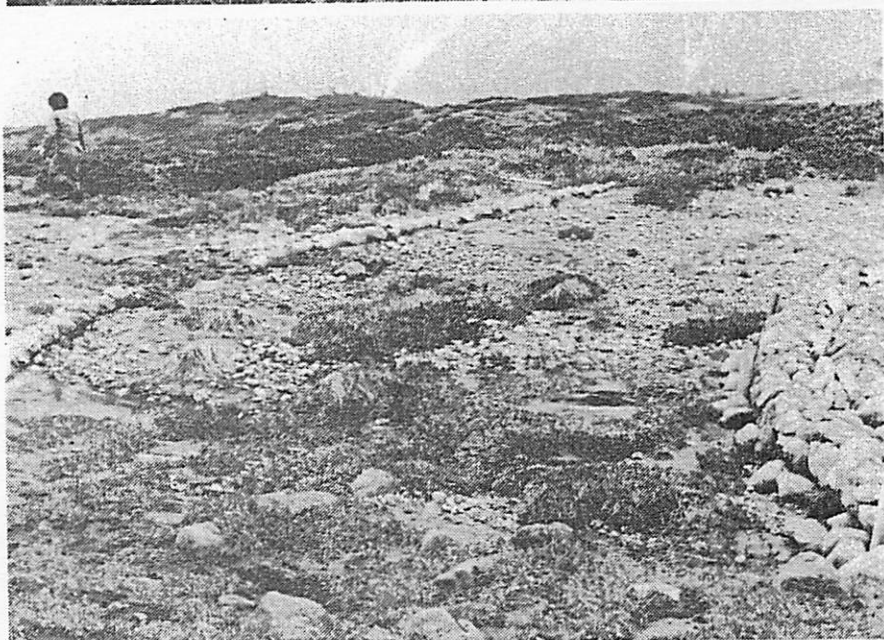
植生がかなり侵入している。

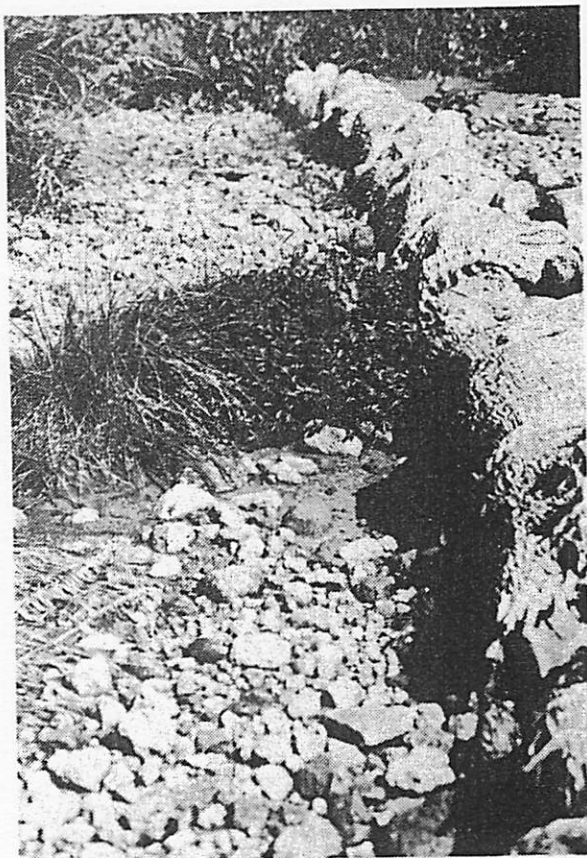
写真 25

むしろ籠工下に着生した植生  
(昭和 55 年 8 月撮影)

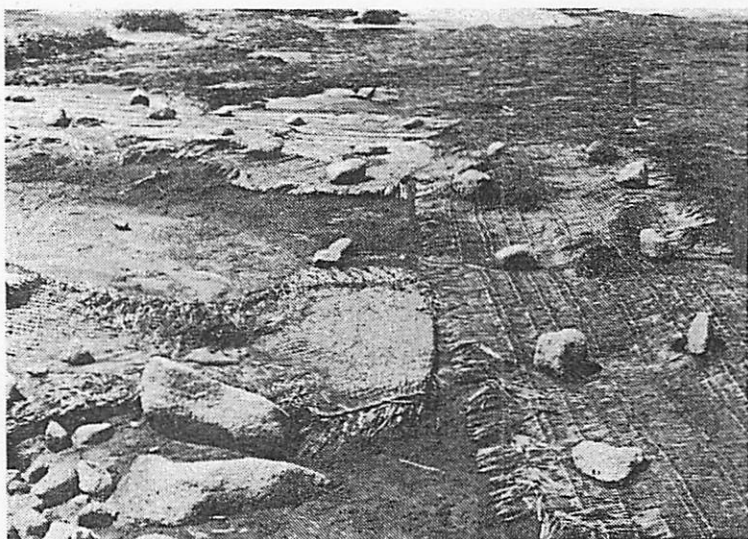
写真42

麻袋工㉒, むしろ張工㉓

満砂であるが、一部破れ始  
めている。

⑤ 麻袋工は、むしろの代りに石を麻袋につめて積工とするもので、施工の難易さから云えば最も簡単であり、地山とのなじみもよい。1カ所しか施工していないが、効果は十分である。施工上の点からはむしろ籠に勝るが、予想以上に水を通さない為に、側面の侵食が起り易い。また堆積が不安定、土砂とのなじみがむしろ籠ほどではない、麻袋が破れ始めており（写真41）耐久性に問題が残る、等機能的にはむしろ籠工に劣る。

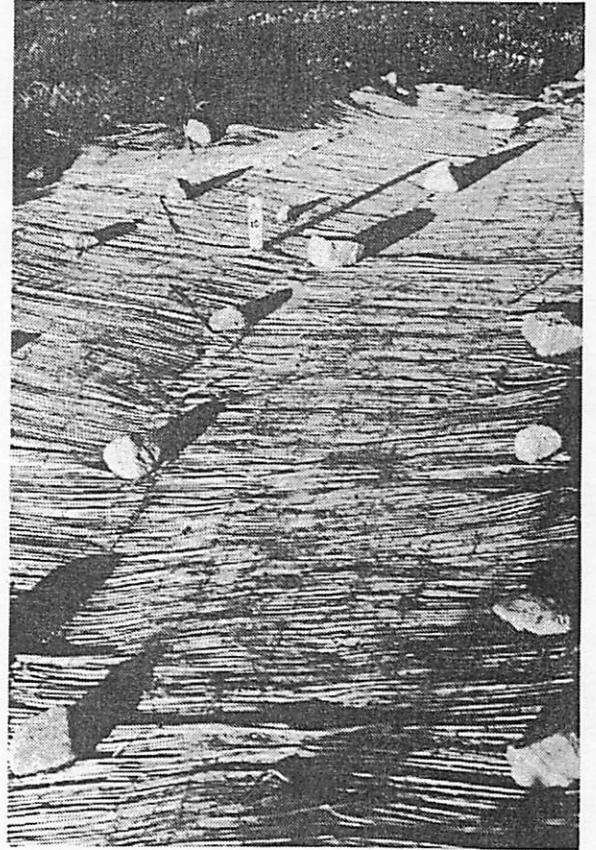
写真50 発芽しているが  
生長が悪い  
(昭和55年8月撮影)

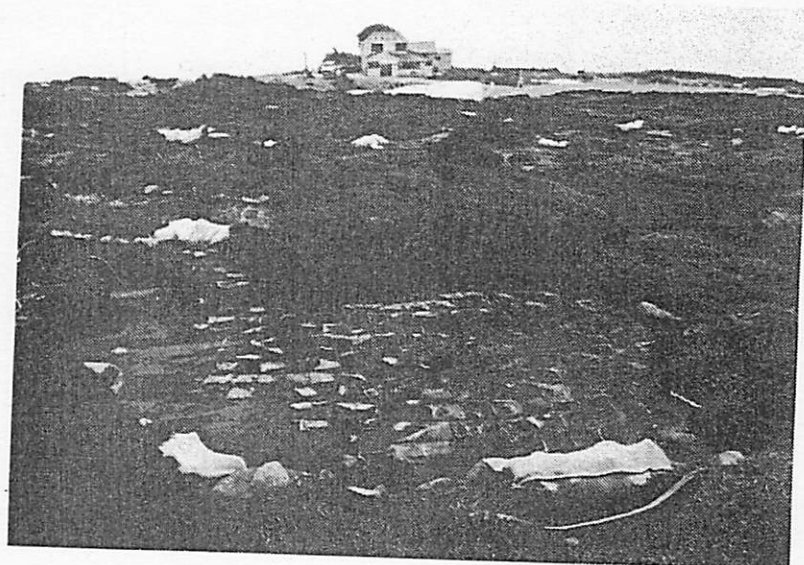
写真54 しかし2ヶ月後には驚くべき生長を示していた。  
(昭和55年8月撮影)

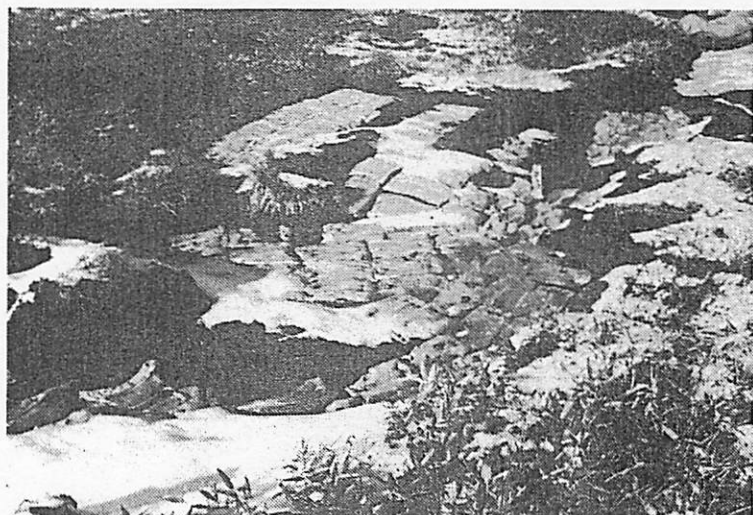
写真56 植生袋のかけらもな

い程流されている

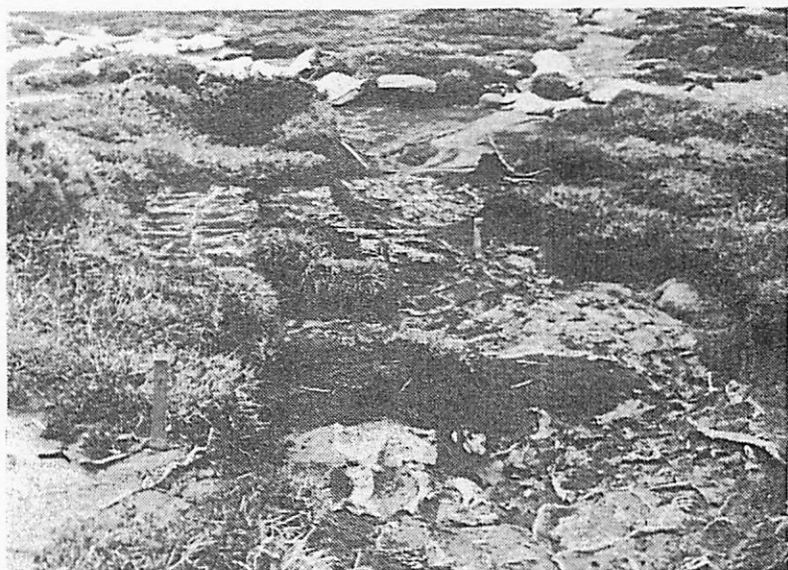
写真57 施工箇所が水道に当

っており、<sup>みずみち</sup>全て流され発芽が見えない

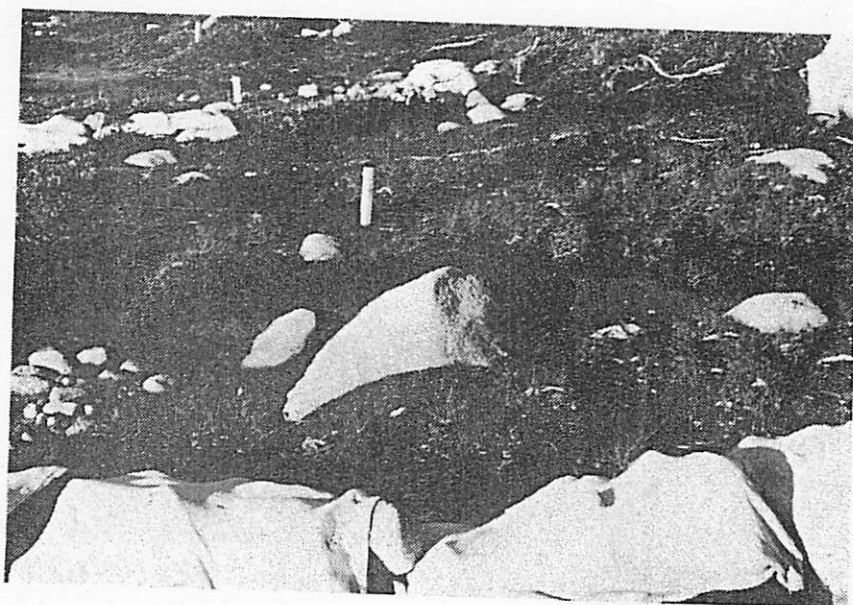
写真59 発芽したのは一部であるが、生長は良好である。  
(昭和55年8月撮影)

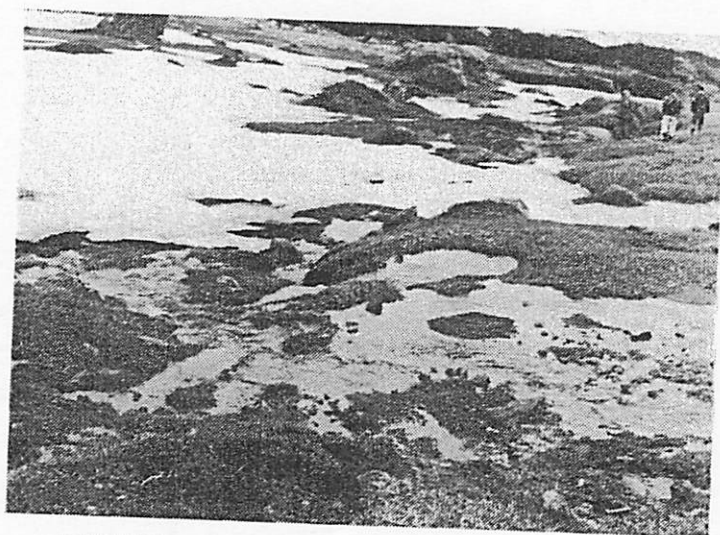
写真77 溝からの溢流水が植生の上を流れ、  
植生が流下方向へ傾いている。

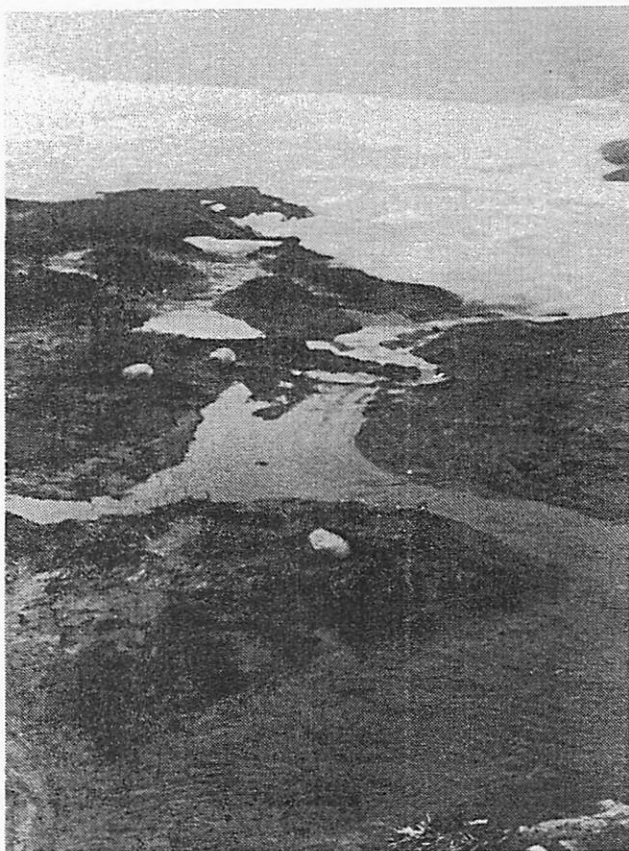
写真 82

広い裸地での融雪水  
(52年度施工地  
NO.12)
